Egenerklæring

Gamle Trysilveg 38, 2413 ELVERUM

Befaringsdato: 06.05.2026

Rapportdato: 14.05.2026

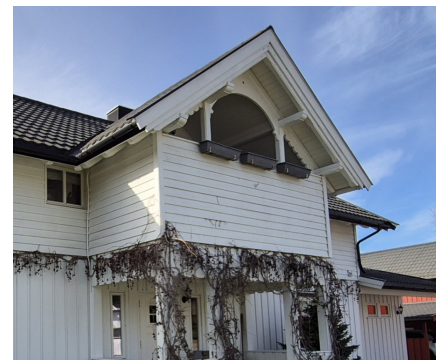
TG 3 Balkonger, terrasser og rom under balkonger - 1

Overbygget balkong over hovedinngangen ca. 7 m² gulvareal. (Noe lavere skråtak). Tregulv med teppe og malt rekkverk i tre. Malt panel i himling.

Utbedrings kostnad vurderes til ca. kr. 20 000

Kostnadsestimat: Under 20 000

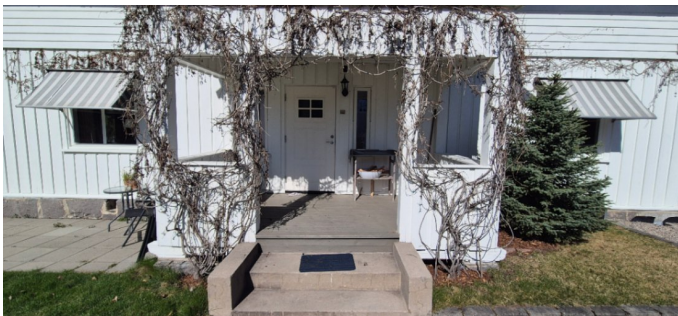
Trapp ved hovedinngang

Støpt trapp ved hovedinngang. Tretrapp med impregnerte bord til nyere inngangsparti, 2008. Tretrapper fra verandaer.

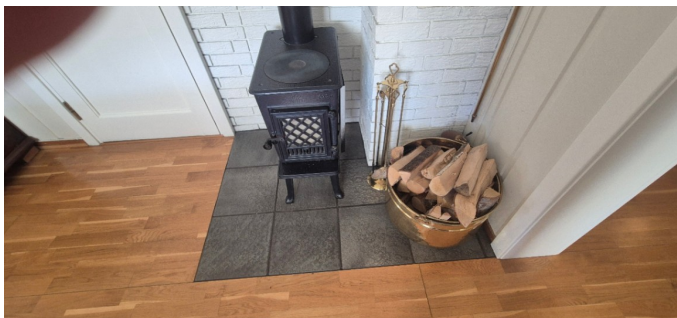
Vedovn og peis med innsats i 1. etasje samt peisovn i 2. etasje. En sotluke ved vedovn i 1. etasje og sotluker for pipe fra 1970 utvendig.

Tilsyn i 2025 og sist feiet piper i 06.05.2026. Ingen anmerkninger eller avvik fra Midt-Hedmark brann- og redningsvesen IKS. Det er er montert sotlukestein inn i sotluken som står nær brennbart materiale.

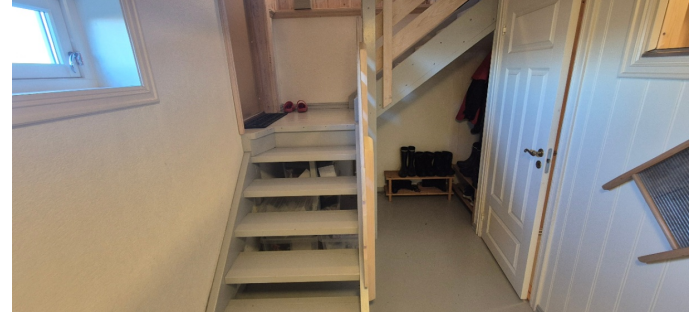
Trapp til kjeller

Malt tretrapp til 2. etasje (1903 og til kjeller (2008)

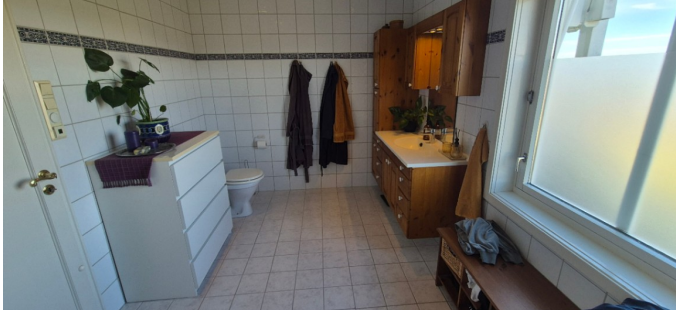
1. ETASJE > BAD

TG 2 Overflater vegger og himling

- Slike riss/sprekker kan indikere bakenforliggende fuktskader, og konstruksjonen bør observeres jevnlig for å vurdere utvikling.

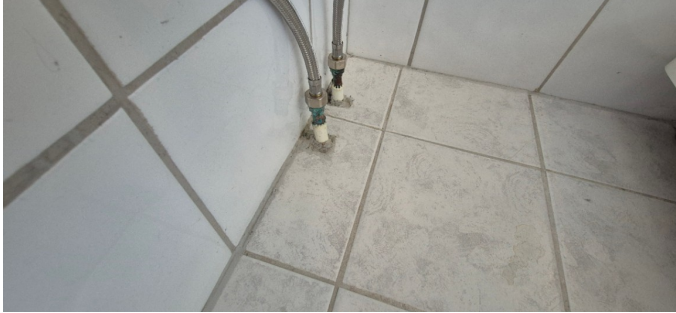
Rør gjennom gulv

Avvik i fallforhold på gulv, vanskelig tilgjengelige sluk og gjennomføringer i gulv.

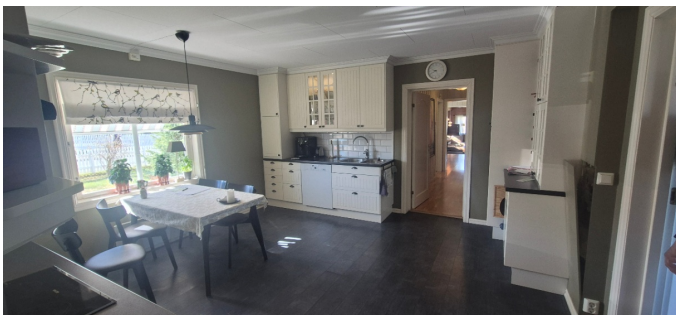
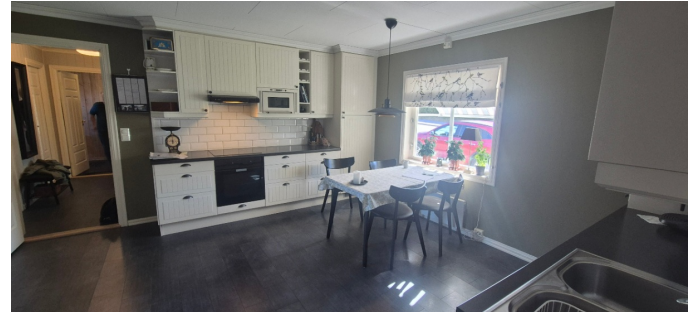
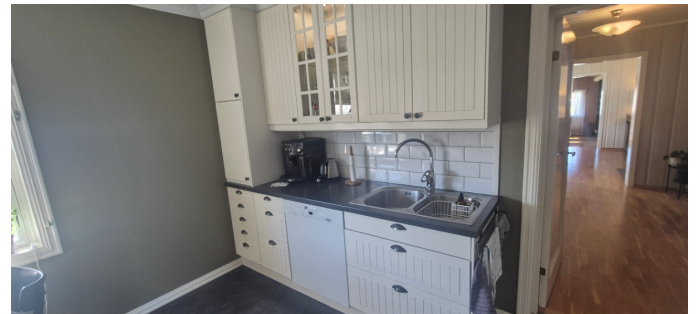
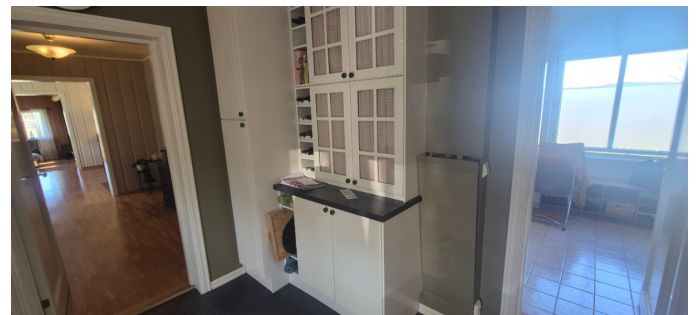
- Det er påvist skader på overflater/kjøkkeninnredning utover normal slitasjegrad.
- Det er avvik:

Riss i enkelte fliser opplyses å ha oppstått etter fjerning og reetablering av grunnmuren.

Skade på platetoppen.

Ingen nødvendige strakstiltak

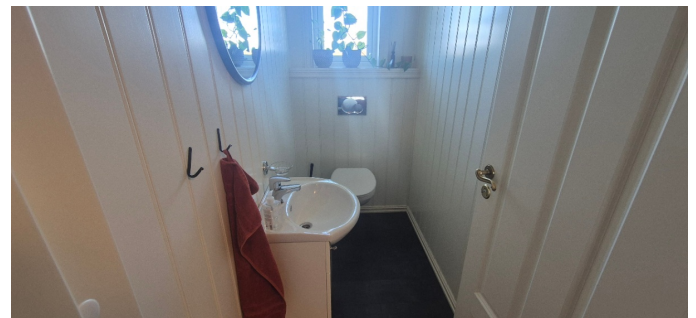
- Det er ikke påvist tilfredsstillende løsning for å synliggjøre lekkasje fra innebygget sisterner.
- Toalettrom mangler tilluftsventilering, f.eks. spalte/ventil ved dør.

Ingen drenshull under vegghegt toalett

- Det bør etableres tilluft til toalettrom.
- Ved implementering av innebygget sisterner var det ikke krav om lekkasjesikring, konstruksjonen bør jevnlig observeres.

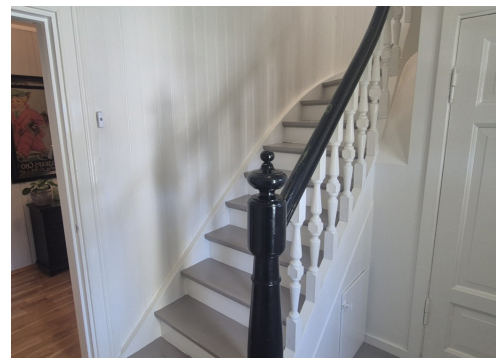
Trapp til 2. etasje har lavt rekkverk, avstand i rekkverk er større enn 10 cm og er uten håndløper. Trapp til kjeller har lavt rekkverk, ingen håndløper og avstand er større enn 10 cm mellom trinnene. Utvendige trapper, balkonger og verandaer har rekkverk lavere enn dagens forskrift.

- Det er ikke krav om utbedring av rekkverkshøyder på utvendige trapper opp til dagens krav.
- Det er ikke krav om utbedring av åpninger i innvendige trapper opp til dagens krav.
- Det bør gjennomføres radonmålinger.
- Det er ikke krav om utbedring av rekkverkshøyder på innvendige trapper opp til dagens krav.
- Det er ikke krav om utbedring av rekkverkshøyde opp til dagens forskriftskrav.
- Håndløper på innvendig trapp må monteres på vegg for å tilfredsstille krav på byggetidspunktet.
