Tilstandsrapport

Fritidsbolig

Hanvalvegen 8, 2862 FLUBERG

Befaringsdato: 28.04.2026

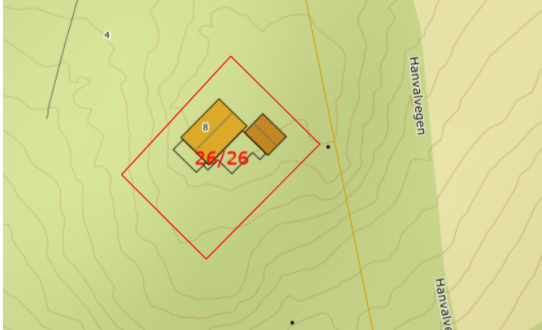
Kommentar
Byggeår er opplyst av rekvirent.
Bildet viser situasjonskart av eiendommen på befaringdagen.

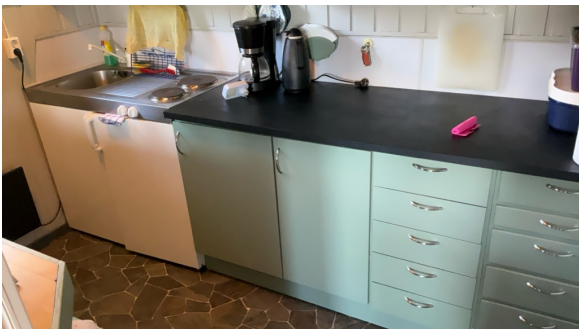
Oversiktsbilde.

Det er ikke behov for strakstiltak da innredning fungerer for dagens eier, men om kjøper har andre brukskrav eller krav til innredningen så kreves det utbedring eller utskifting.

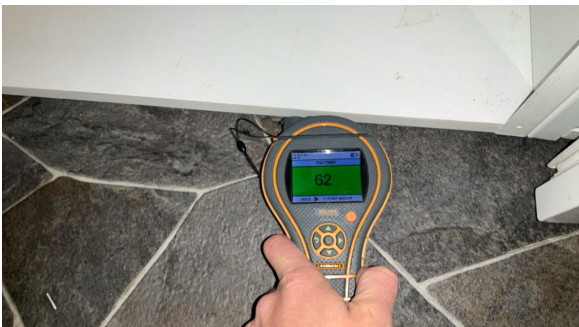
Ved bruk av fuktindikator på utsatte steder registrerte jeg ingen unormale verdier.

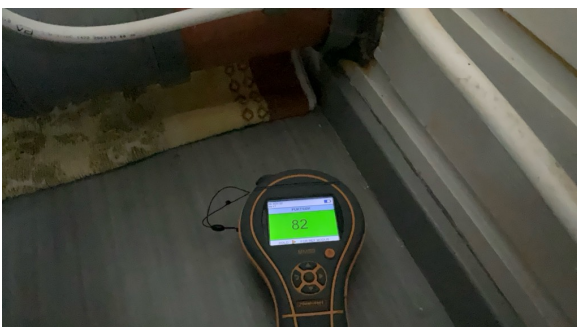
Gulv: Ved bruk av fuktindikator på utsatte steder registrerte jeg ingen unormale verdier.

Det anbefales å etablere tilluft under dør sammen med mekanisk avtrekk.

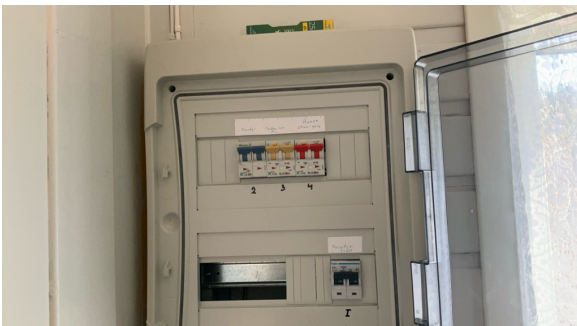
Sikringsskap med automatsikringer er plassert på toalettrom

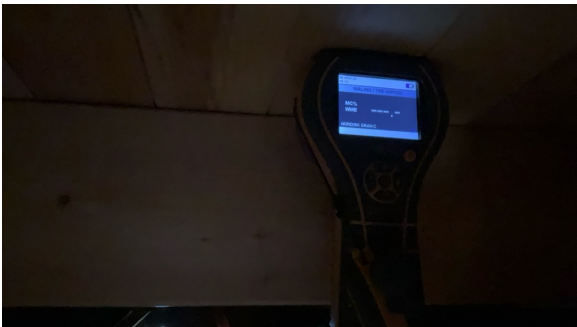
Ved fuktmåling registrerte jeg ikke unormale fuktverdier.

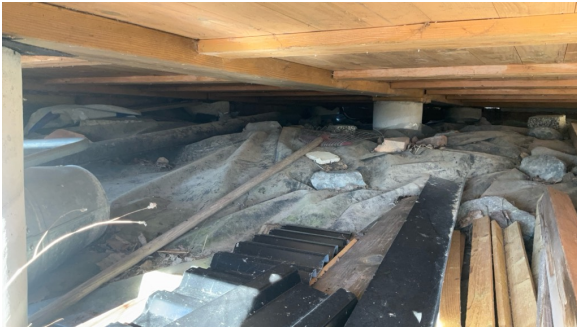
Kryprommet under anneks fremstår som luftig. Viktig å påse at vann ledes vekk fra kryperommet og at det ikke påvirker konstruksjonen.

Kryperom med plast.

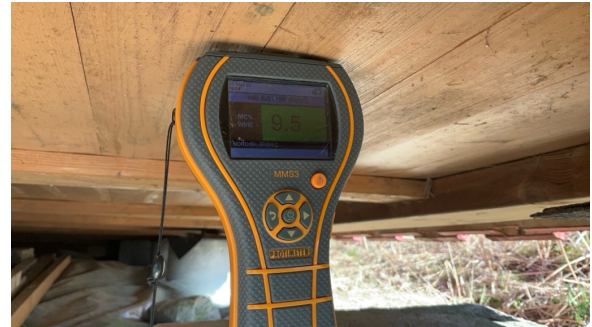
Fuktmåling ble foretatt, jeg målte tørre verdier i trevirke. Det gjøres oppmerksom på at utført måling kun er en stikkprøve.
