Egenerklæring

Nedre Goslia 1, 1350 LOMMEDALEN

Tilstandsrapport

Enebolig

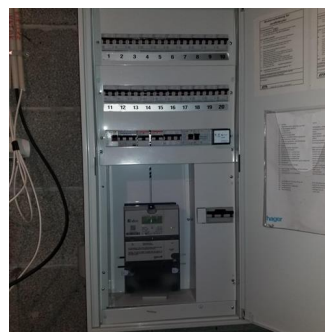
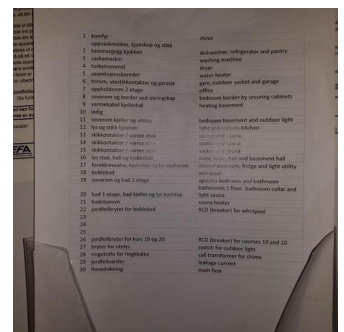
Er det behov for en utvidet kontroll av det elektriske anlegget:

Ja. Det er registrert forhold som tyder på behov for at en kvalifisert elektrofaglig person gjennomfører en utvidet kontroll av det elektriske anlegget. Det er kun en slik tilleggsundersøkelse som kan gi en fullstendig oversikt over tilstanden, eventuelle feil og mangler, og hvilke tiltak som kan være nødvendige.
