Egenerklæring

Jacob Schives veg 15, 7603 LEVANGER

Tilstandsrapport

ENEBOLIG MED UMLEIE

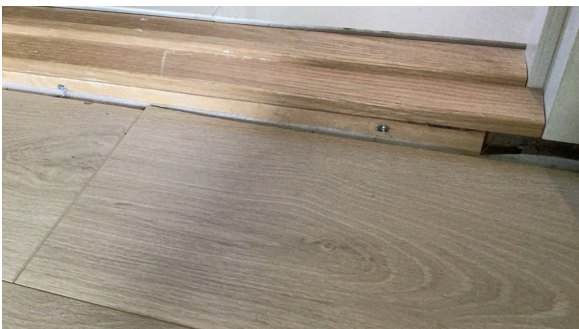
! TG 2 Overflater bod

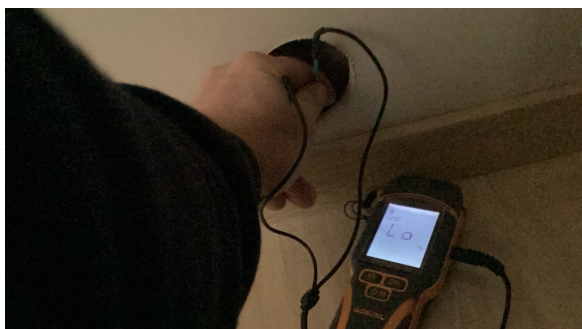
1. ETASJE > BAD I Utleie

- Det må gjøres nærmere undersøkelser. Manglende membran/tettesjikt medfører risiko for lekkasjer og fukt i konstruksjonen.
- Sluket må sjekkes og rengjøres jevnlig.
- Eldre sluk av plast er ofte utsatt for lekkasjer og særlig i overganger. Eventuelle lekkasjer kan medføre fuktskader på tilliggende konstruksjoner.
- Eldre sluk av støpejern er ofte utsatt for rust som kan medføre lekkasjer. Eventuelle lekkasjer kan medføre fuktskader på tilliggende konstruksjoner.
- Overvåk tilstanden jevnlig. For å få tilstandsgrad 0 eller 1 må slukløsningen skiftes ut og sannsynligvis må også membransjiktet skiftes/utbedres. Det er imidlertid vanskelig å si noe om tidspunktet for når dette er nødvendig.

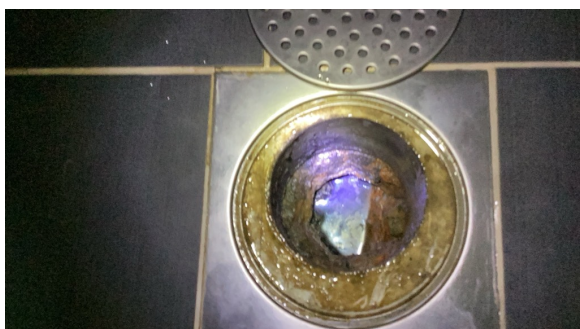
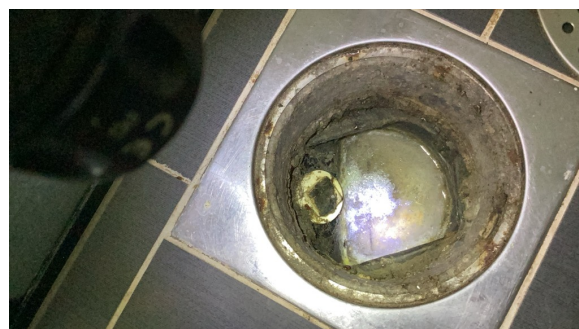
1. ETASJE > BAD I UMLEIE

! TG 1 Sanitærutstyr og innredning

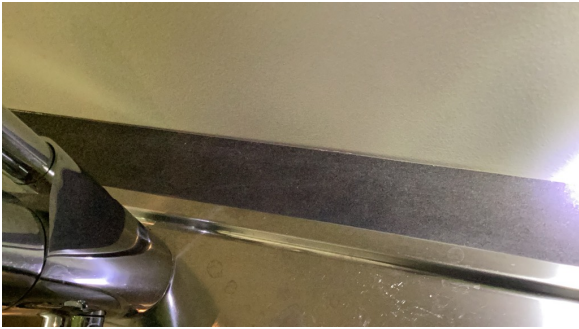
1. ETASJE > KJØKKEN

TG 1 Avtrekk

- Tiltak:
Lokale utbedringer

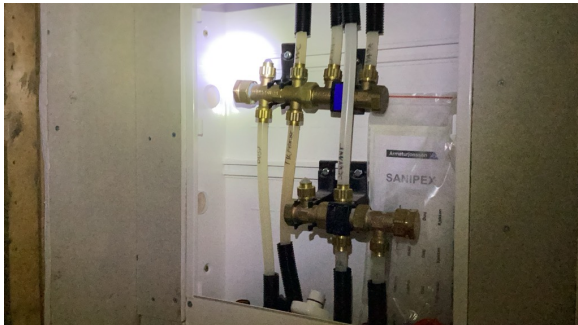
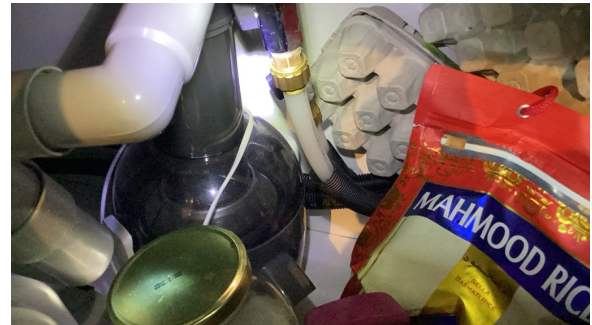
TG 2 Avløpsrør

- Det er ikke behov for utbedringstiltak siden varmesentralen fungerer i dag, men ut ifra alder kan skader plutselig oppstå på eldre anlegg.

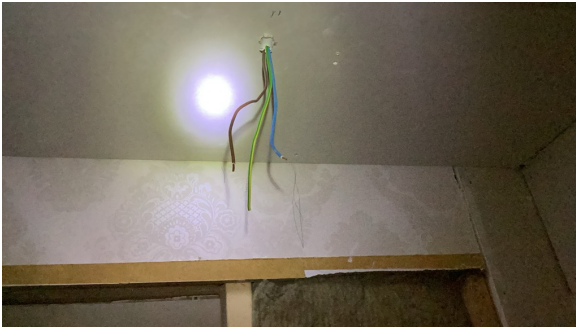
Generell kommentar

Alder på deler av anlegget tilsier at en utvidet EI- kontroll anbefales. dette for og kartlegge anleggets fullstendige tilstand.

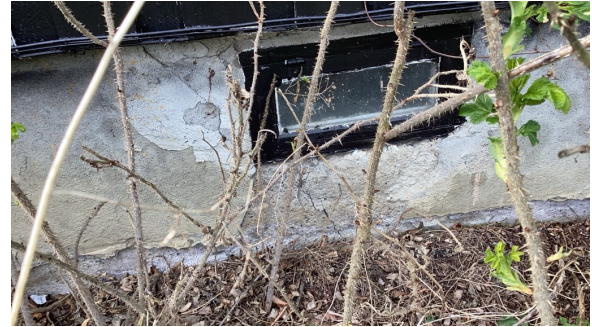
- Grunnmuren har sprekkdannelser.

Registrert sprekke i mur, avskallinger rundt kjellervindu og malingsavskallinger på mur under altan.

Løpende vedlikehold og lokale utbedringer.
