# Nabolagsprofil

Haugenstuveien 39 - Nabolaget Vestre Høybråten - vurdert av 84 lokalkjente

gnr. 106, bnr. 190

Befaringsdato: 06.05.2026

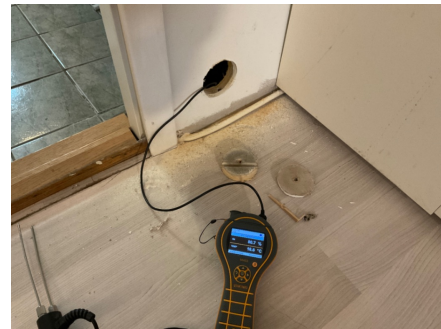
TG3 settes på bakgrunn av registrerte forhøyede fuktverdier samt påvist muggvekst og mugglukst i konstruksjonen ved hulltaking.

**Kostnadsestimat: 200 000 - 500 000**

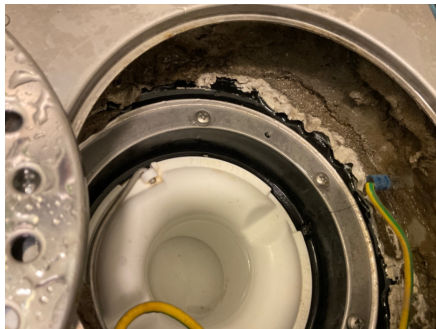
Forholdet innebærer økt risiko for fuktskader og krever utbedring.

**Kostnadsestimat: 200 000 - 500 000**
