# Tilstandsrapport

Enebolig

Sørmoveien 16, 8403 SORTLAND

Befaringsdato: 29.05.2026

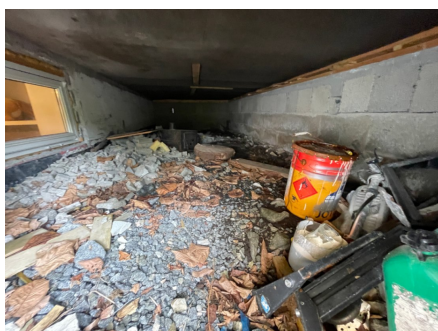
Tilbygget har krypkjeller under trebjelkelag og stubbegulv.

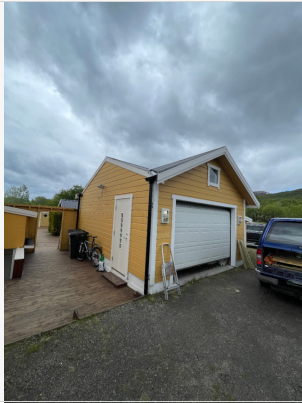
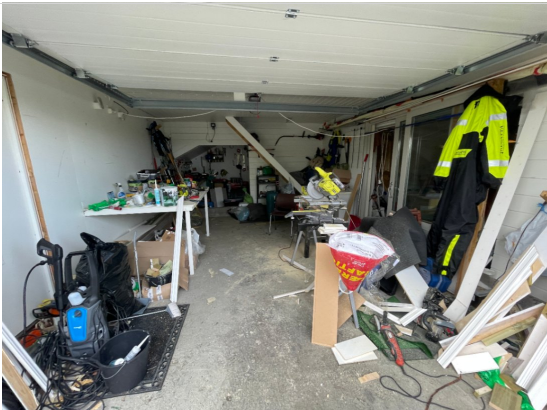
## Garasje med tilbygg boder.

Det er i tilknytning til garasjen bygd to boder i enkel bindingsverk med takteking av metallplater, disse er fundamentert med impregnert materiale på terreng.

Bygget er ikke tilstandsvurdert ihht Forskrift til avhendingslova og NS3600. Dette er kun en enkel beskrivelse.

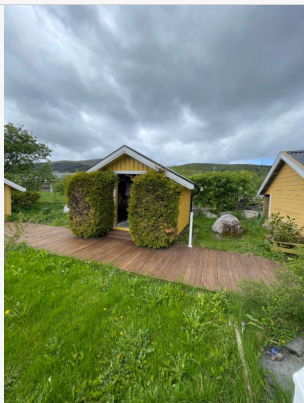
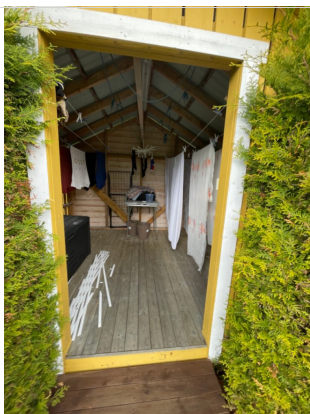
## Tørkesjå

Yttervegger er oppført i isolert bindingsverk av tre, med kledning av malte plater innvendig. Utvendig kledning av stående trepanel med spalteåpninger. Fundamentert på søyler.

Bygget er ikke tilstandsvurdert ihht Forskrift til avhendingslova og NS3600. Dette er kun en enkel beskrivelse.

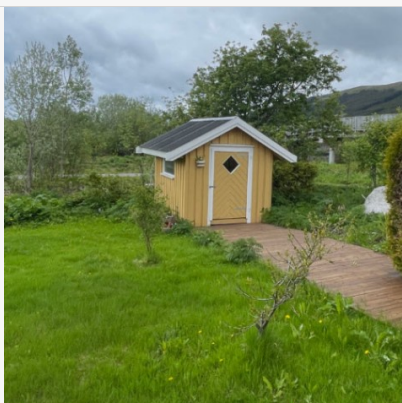
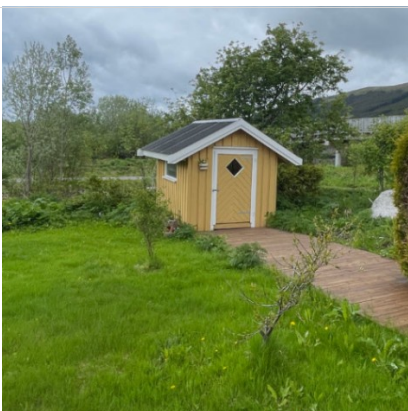
## Hagebod

Yttervegger er oppført i uisolert bindingsverk av tre. Utvendig kledning av stående trepanel, enkel gangdør og vindu. Fundamentert på søyler.

Bygget er ikke tilstandsvurdert ihht Forskrift til avhendingslova og NS3600. Dette er kun en enkel beskrivelse.
