# Tilstandsrapport

Enebolig

Hagskarveien 25, 8370 LEKNES

Befaringsdato: 05.08.2026

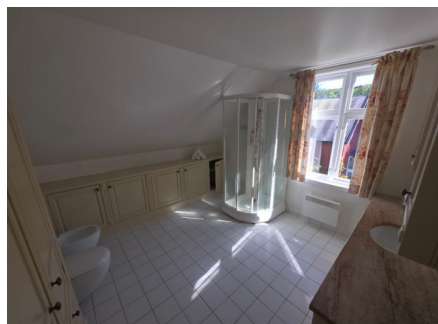
- Våtrommet har behov for omfattende oppgraderinger. For å sikre en løsning som oppfyller gjeldende krav, bør tettesjikt, sluk og røropplegg oppgraderes og dokumenteres.
- Andre tiltak:

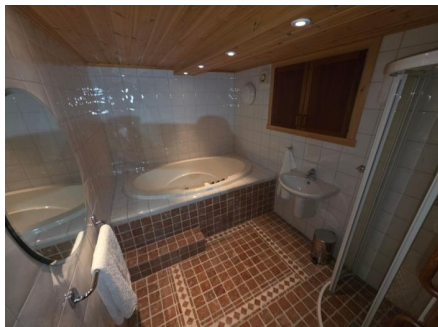
## KJELLER > DUSJROM

- Manglende oppgradering av våtrommet medfører høy risiko for at konstruksjonene ikke vil tåle vanlig bruk av vann eller lekkasjer. Selv om det er dusjkabinett, er det fortsatt en betydelig risiko for at våtrommets konstruksjoner ikke tåler lekkasjer. Dette kan føre til fuktskader på tilstøtende konstruksjoner.
- Andre tiltak:

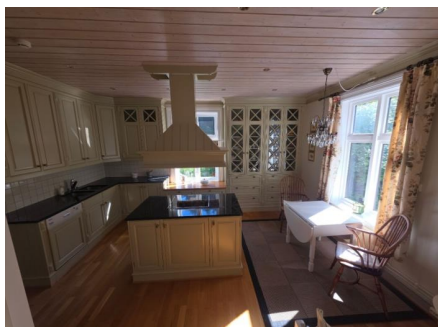
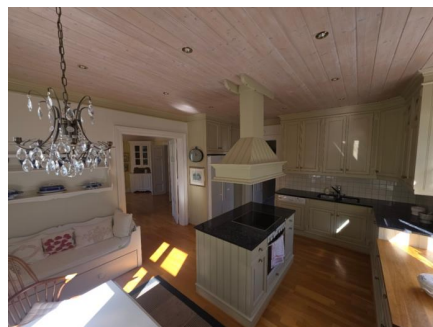
- Skader og fuktskjolder i kjøkkengulvet bør utbedres for å hindre videre fuktskader og forringelse av konstruksjonen. Dersom årsaken til fuktskjoldene ikke er kjent, bør dette undersøkes nærmere for å unngå fremtidige skader.
