Egenerklæring

Likvernvegen 3, 2412 SØRSKOGBYGDA

Befaringsdato: 09.05.2026

Rapportdato: 11.05.2026

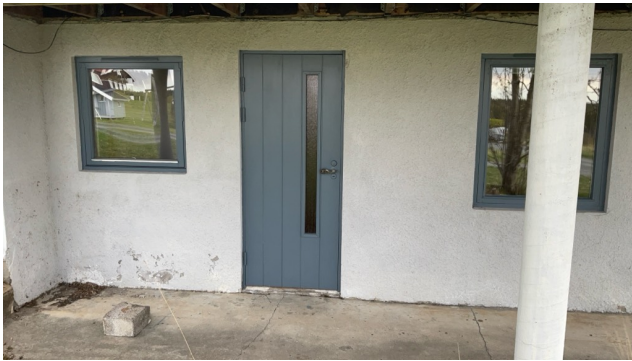
Inngangsdør til underetasje.

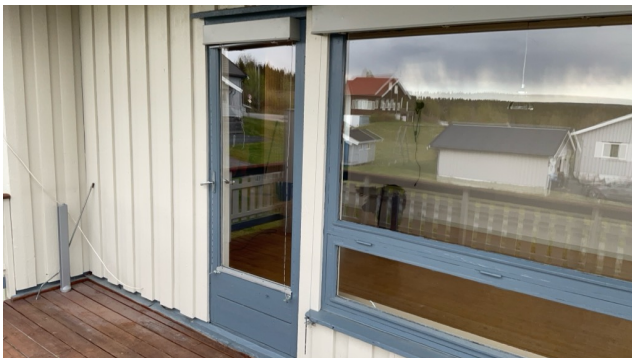
Dør til balkong fra stue.

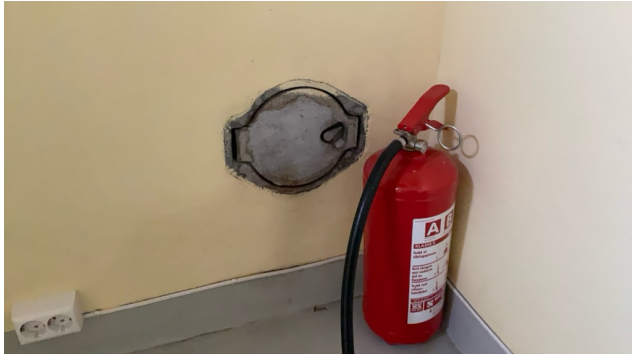
Feieluke i kjeller. Betonggulv under feieluke.

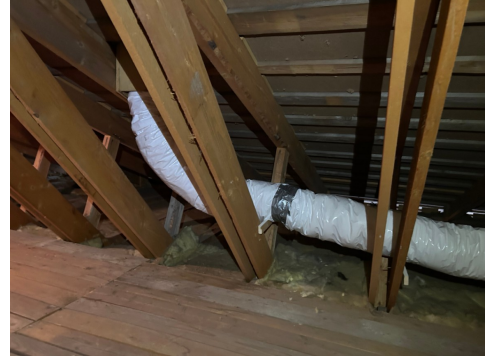
Isolert kanal-slange på loft

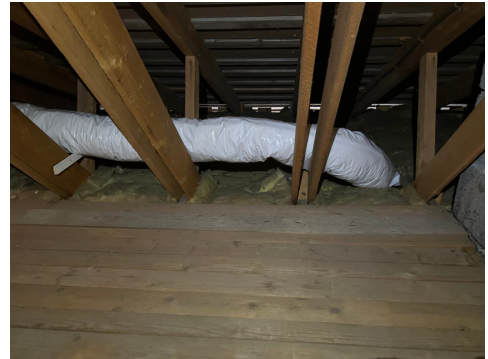
Isolert kanal-slange på loft
