Egenerklæring

Blikbergsveien 349, 2450 RENA

Befaringsdato: 13.06.2025

Rapportdato: 30.06.2025

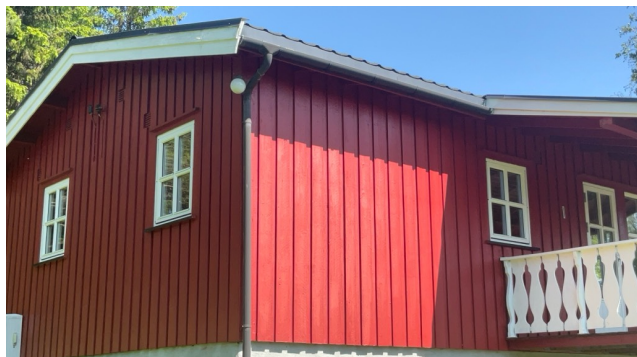
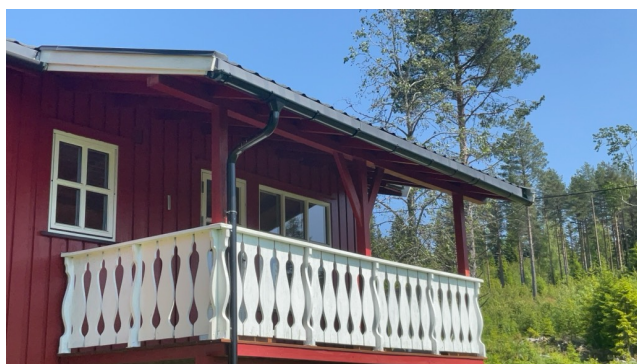
TG 2 Veggkonstruksjon

Veggene har bindingsverkskonstruksjon fra byggeår. Fasade/kledning har stående bordkledning.

- Det er ikke behov for utbedringstiltak.

Kostnadsestimat: Ingen umiddelbar kostnad

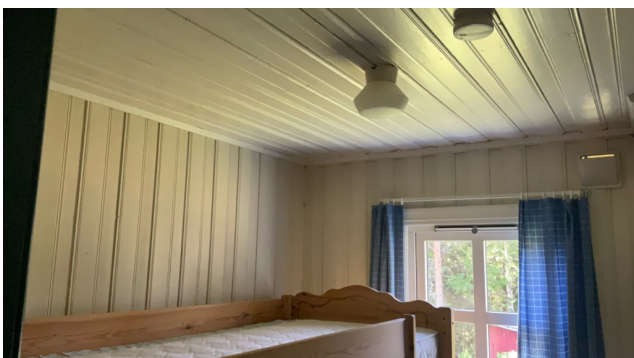
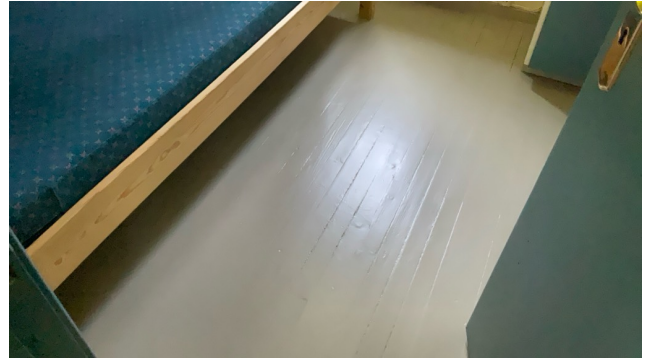
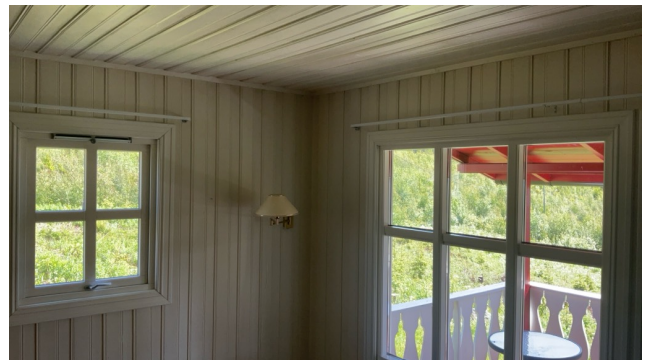
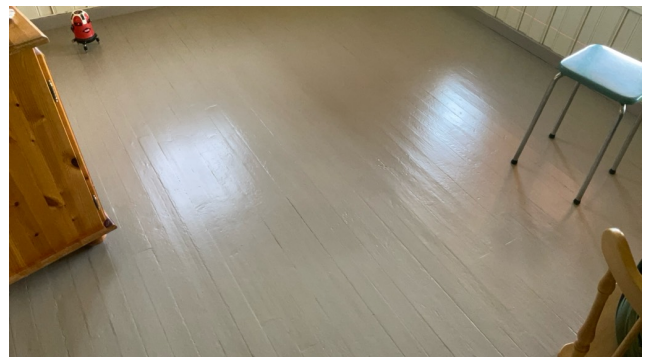
! TG 2 Etasjeskille/gulv mot grunn

Etasjeskiller er av trebjelkelag. Grovstøpt gulv i kjeller.

- Det er målt høydeforskjell på mellom 15-30 mm gjennom hele rommet. Tilstandsgrad 2 gis med bakgrunn i standardens krav til godkjente måleavvik.
- Målt høydeforskjell på mellom 10 - 20 mm innenfor en lengde på 2 meter. Tilstandsgrad 2 gis med bakgrunn i standardens krav til godkjente måleavvik.

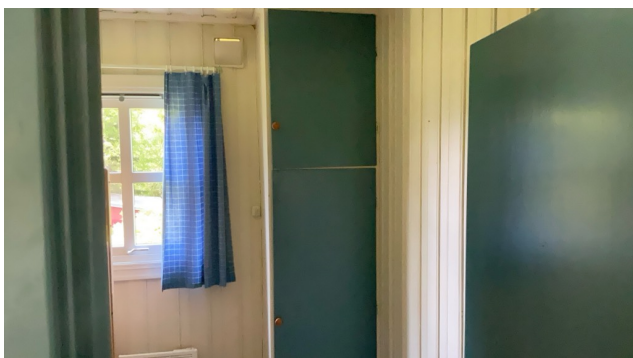
! TG 1 Andre innvendige forhold

Garderobeskap i soverom.

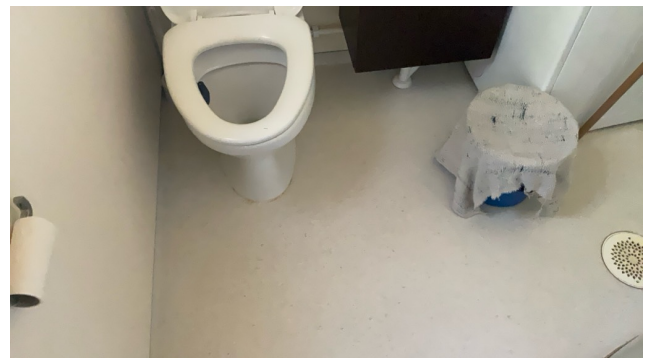
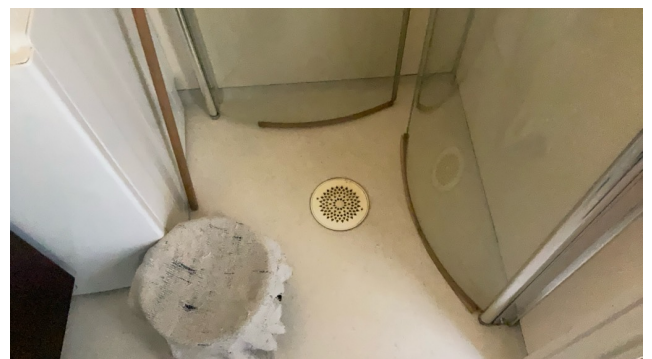
ETASJE > BAD/VASKEROM

! TG 1 Sluk, membran og tettesjikt

Det er plastsluk og synlig vinylbelegg som tettesjikt.

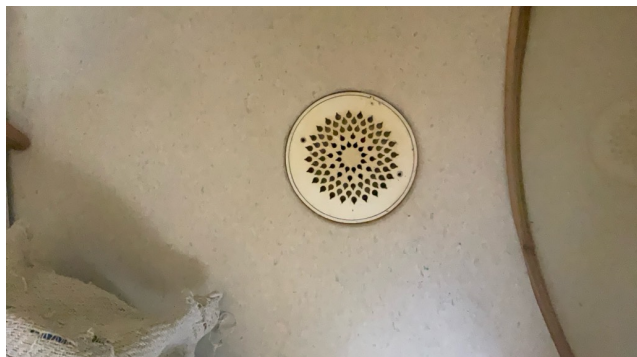
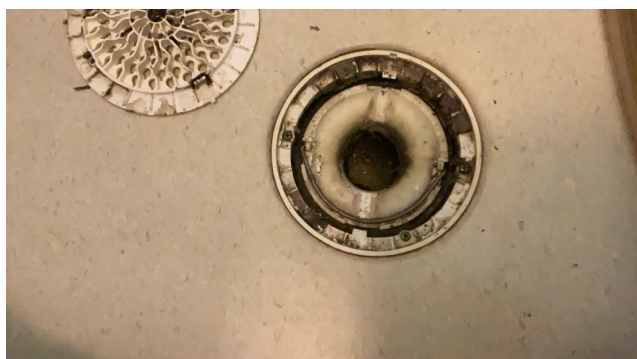
ETASJE > BAD/VASKEROM

TG 1 Sanitærutstyr og innredning

Rommet har innredning med nedfelt servant,toalett,dusjvegger/hjørne og opplegg for vaskemaskin.

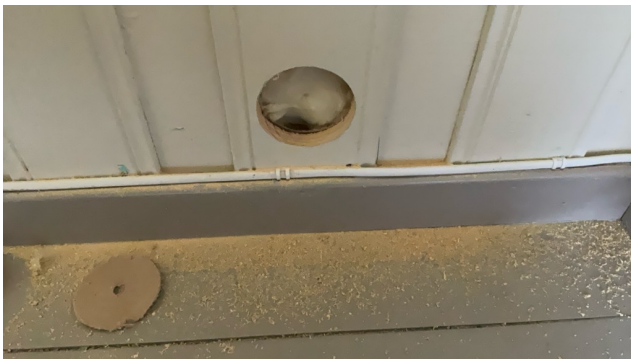
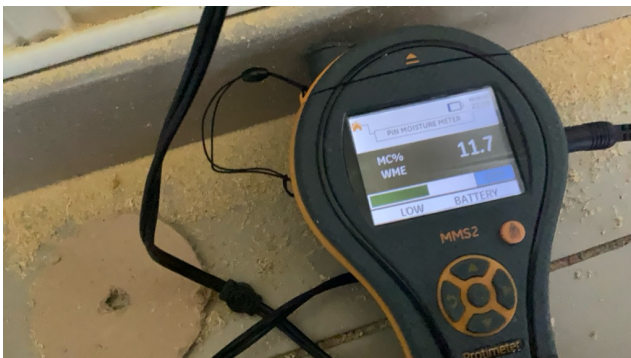
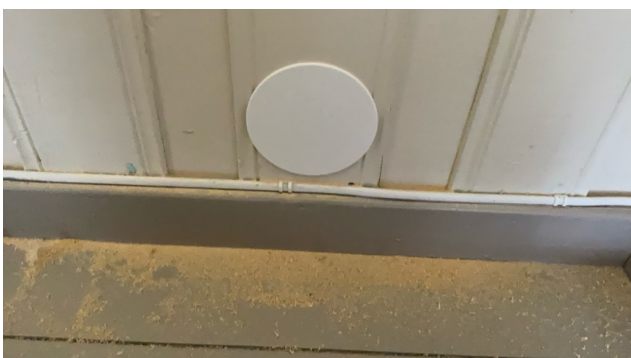
TG 1 Tilliggende konstruksjoner våtrom

Hulltaking er foretatt uten å påvise unormale forhold. Hulltaking er foretatt ved/i Vegg. Fuktkvotemåling (vekt%) i konstruksjonen ble målt til 11. Det ble foretatt hulltaking vegg fra tilstøtende rom mot bunnsvill i våtrom. Det ble søkt med fuktindikator med pigger uten å registrere fukt på befaringsdagen. Forholdet bør uansett holdes under oppsikt.

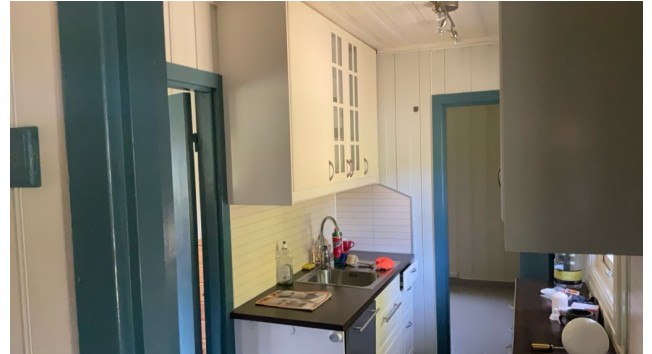
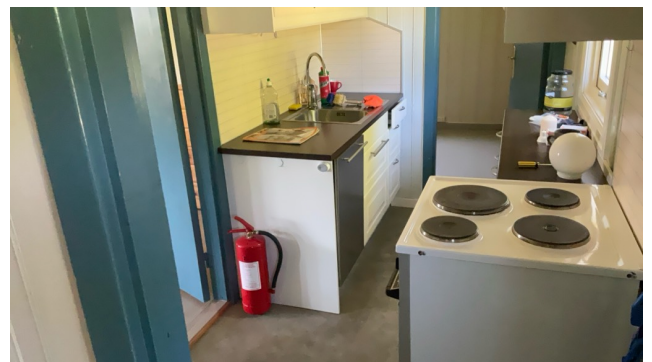
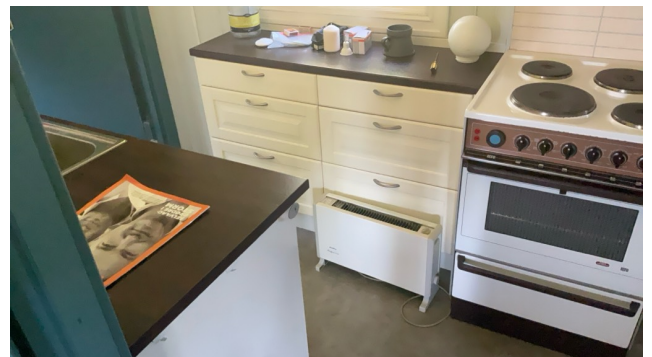
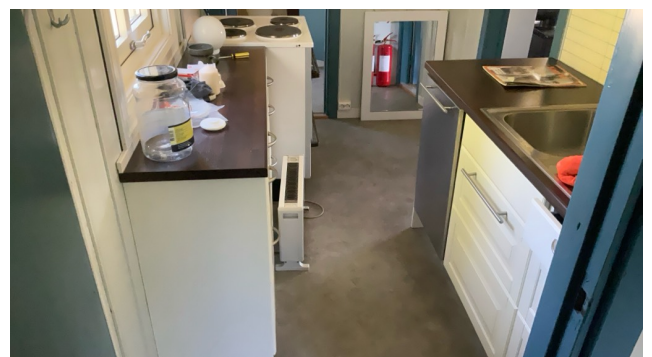
TG 1 Overflater og innredning

Kjøkkenet har innredning med profilerte fronter. Benkeplaten er av laminat. Det er plass for kjøleskap, integrert oppvaskmaskin og plass for komfyr.

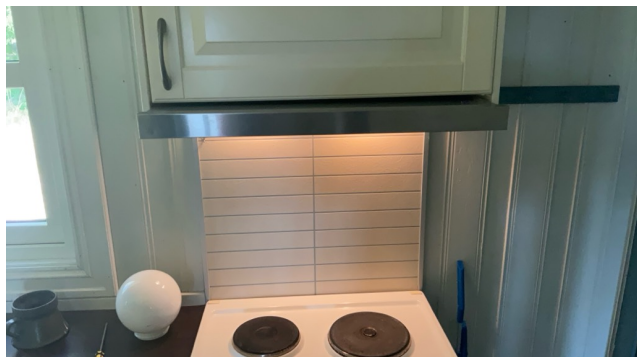
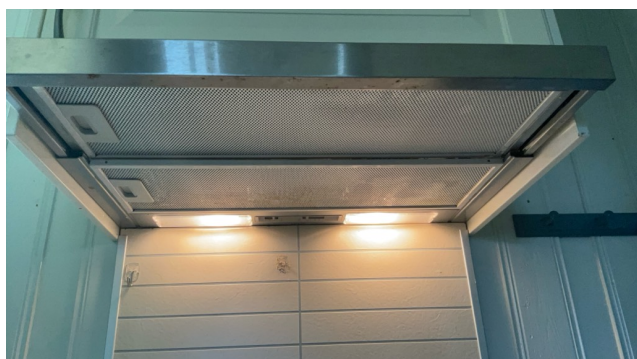
TG 1 Avtrekk

Det er kjøkkenventilator med avtrekk ut.

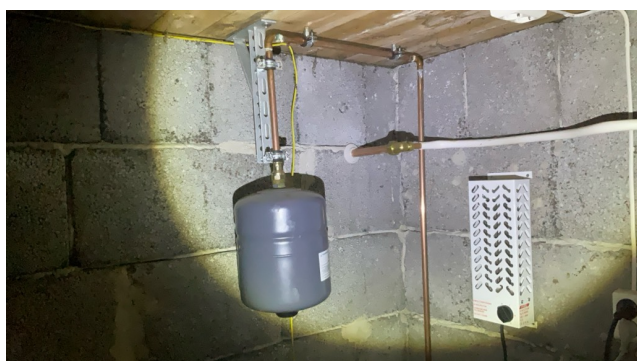
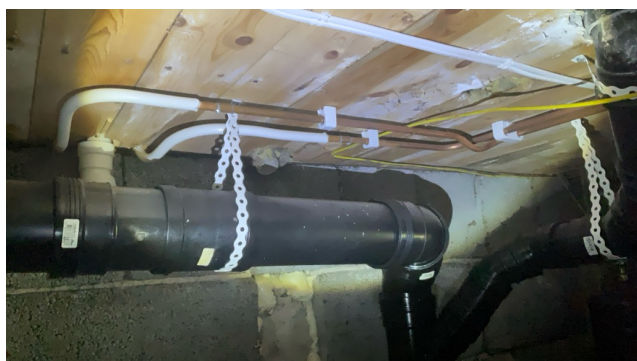
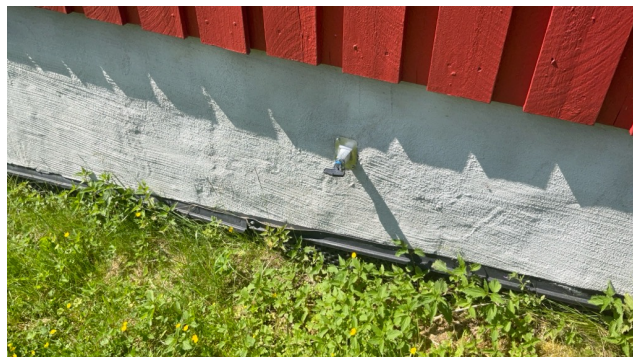
TG 1 Vannledninger

Innvendige vannledninger er av kobber.

Utekran.

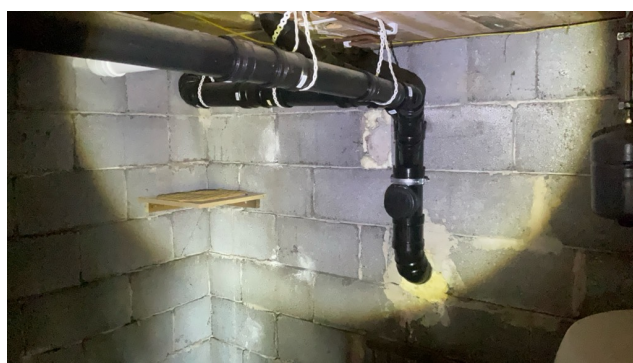
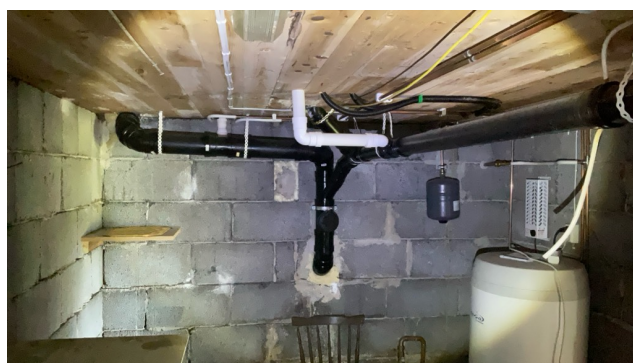
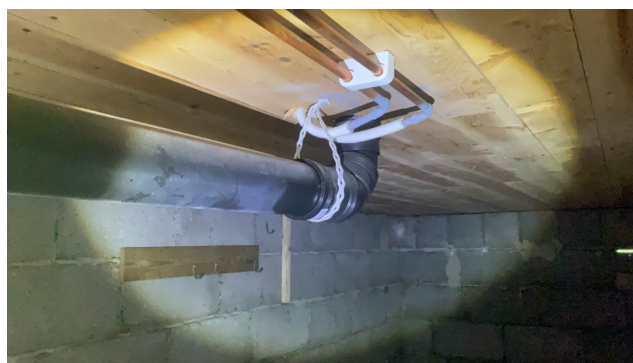
TG 1 Avløpsrør

Det er avløpsrør av plast.

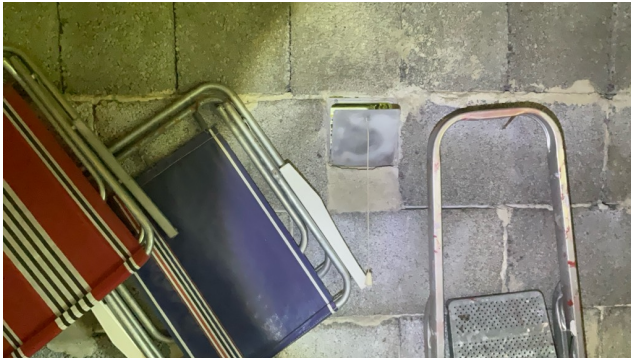
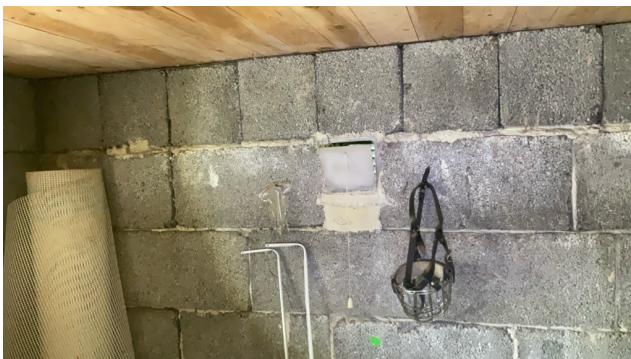
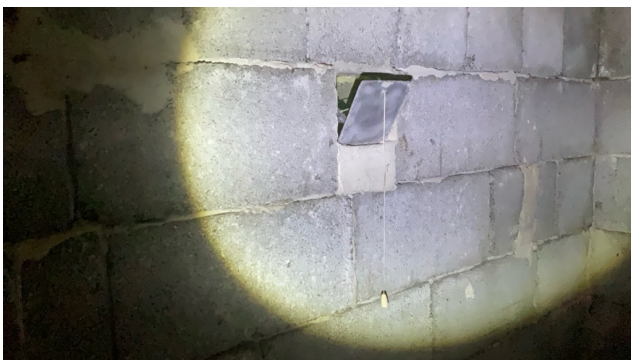
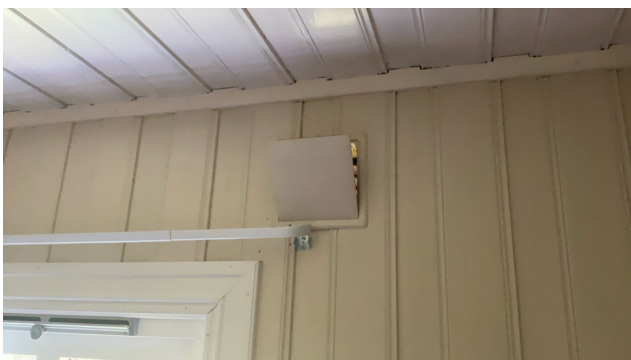
! TG 1 Ventilasjon

Boligen har naturlig ventilasjon med veggventiler og spalreventiler.

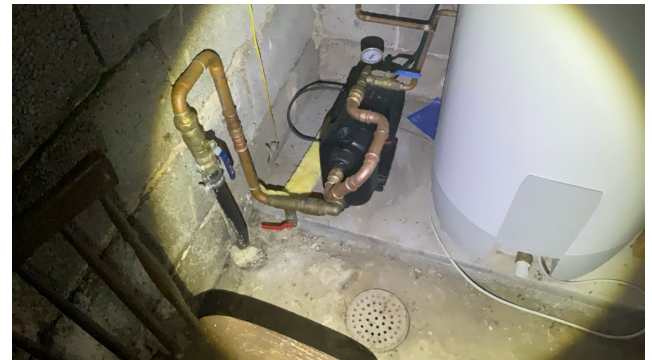
! TG 1 Andre VVS-installasjoner

Vannpumpe i kjeller.
