Egenerklæring

Tilstandsrapport for bolig

Løvallveien 156, NEVLUNGHAVN

Eiendom	Bygning	Byggeår	BRA	BRA-i	BRA-e
Løvallveien 156 3296 NEVLUNGHAVN Gnr: 4110 Bnr: 6	Fritidsbolig	1977	74 m ²	60 m ²	14 m ²
Oppdragsnr.	260521-001				
Befaring / Rapport	26.05.2026 / 22.05.2026				
Tilstede	Undertegnede				
Rapportansvarlig	Schau Takst AS v/ Einar Schau - takst@schau.no

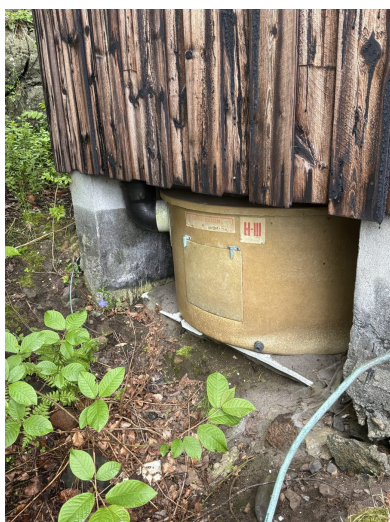
Septik/slamavskiller TG 2	Glassfibertank plassert under hytta i bakkant. Alder, tetthet og servicehistorikk er ikke dokumentert. Årsak til forhøyet TG: Manglende dokumentasjon på tilstand og service. Tanken er eksponert for frost. Konsekvens: Tilstandskontroll eller utskifting må påregnes. Lekkasje kan gi forurensning av grunn.
