Tilstandsrapport

Enebolig

Høgsetvegen 3, 3914 PORSGRUNN

Befaringsdato: 20.05.2026

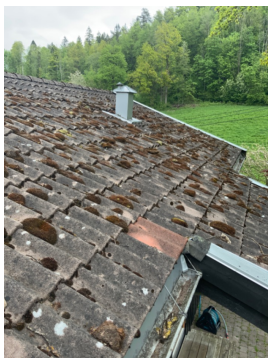
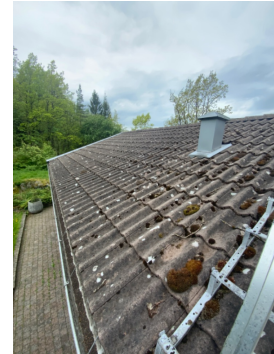
Det anbefales rengjøring og fjerning av mosevekst, samt jevnlig kontroll og vedlikehold av takteking, beslag og renner for å o

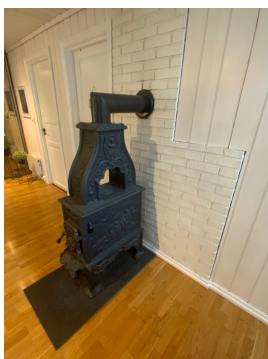
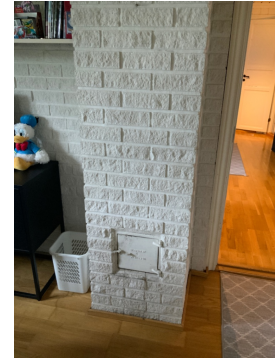
Det er ikke foretatt kontroll av trekkforhold, innvendige pipeløp eller fyringsteknisk tilstand. Opplysninger om siste feing og tilsyn fra feiervesenet er ikke kontrollert som del av denne rapporten.

Det anbefales jevnlig kontroll og vedlikehold av pipe og ildsted, samt videre ordinært tilsyn fra feiervesenet i henhold til gjeldende krav.

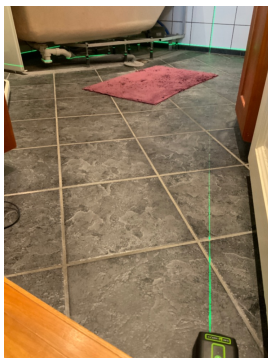
Fallforholdene vurderes som funksjonelle for rommets bruk og bidrar til avrenning mot sluk. Gulvoverflatene fremstår generelt hele, uten registrerte løse fliser eller synlige skader ved befaringstidspunktet. Det ble ikke registrert tegn til svikt eller unormale bevegelser i gulvkonstruksjonen ved visuell kontroll.

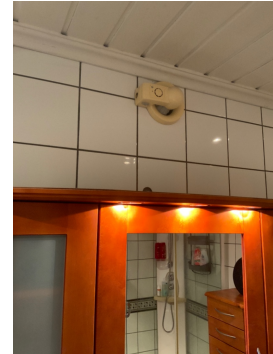
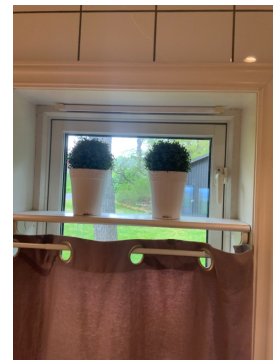
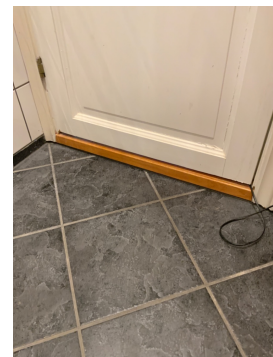
Det ble registrert normal funksjon på ventil ved befaringsstidspunktet, men kapasitet og luftmengder er ikke kontrollmålt. Himling fremstår med enkelte mindre svellinger/oppsprekninger i maling og panel nær dusjsone, noe som kan indikere periodevis høy fuktbelastning eller begrenset ventilasjonseffekt over tid.

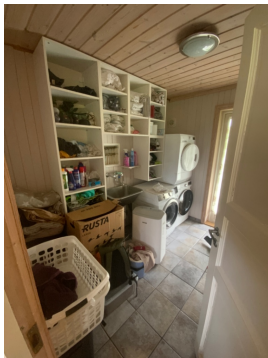
ETASJE > VASKEROM

TG 1 Overflater vegger og himling

Det ble ikke registrert synlige tegn til aktive fuktskader, misfarging eller deformasjoner på de kontrollerte flatene ved befaringstidspunktet. Panelte overflater i rom med fuktbelastning vil imidlertid generelt være mer utsatt for slitasje og fuktpåvirkning over tid sammenlignet med moderne våtromsløsninger.

Utførelsen vurderes å bidra til å begrense vannspredning ved eventuelle lekkasjer eller oversvømmelser, og løsningen fremstår som vanlig for byggeperioden.

Sluket fremstår med normal aldring og noe overfladisk slitasje/smuss i slukområdet. Det ble ikke registrert tegn til aktive lekkasjer ved befaringstidspunktet.

Det foreligger ikke dokumentasjon på membran eller tettesjikt fra utførelsesår ca. 2004, og løsning rundt sluk kunne ikke verifiseres ved visuell kontroll. Konstruksjonen har derfor usikker restlevetid og økt risiko for skjulte fuktforhold over tid.

- Det må gjøres nærmere undersøkelser.

Det anbefales jevnlig rengjøring og kontroll av sluk og tilstøtende overflater. Ved fremtidig rehabilitering anbefales oppgradering av sluk og tettesjikt til dokumenterte løsninger i henhold til dagens våtromsnorm.

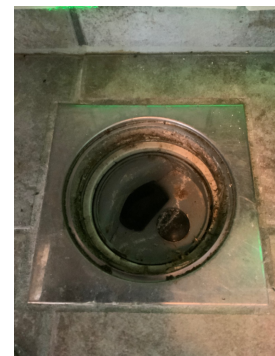
ETASJE > VASKEROM

TG 1 Sanitærutstyr og innredning

Sanitærutstyr og innredning i vaskerommet består av skyllekum/servant i rustfritt stål med synlige vann- og avløpstilkoblinger, samt opplegg for vaskemaskin og tørketrommel. Installasjonene fremstår som funksjonelle ved visuell kontroll, med normal bruksslitasje ut fra alder og bruk.

Det er etablert gulvsluk i rommet, noe som bidrar til økt sikkerhet ved eventuelle lekkasjer fra vaskemaskin eller vanninstallasjoner. Det ble ikke registrert synlige lekkasjer eller skader ved befaringstidspunktet.

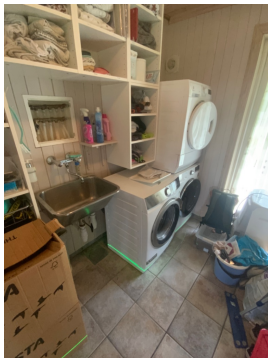
ETASJE > VASKEROM

TG 2 Ventilasjon

Rommet vurderes å ha tilfredsstillende ventilering ut fra alder og utførelse, noe som er viktig for å redusere fuktbelastning ved bruk av vaskemaskin og tørketrommel.

Ta ut blokkering av ventil for bedre ventilasjon

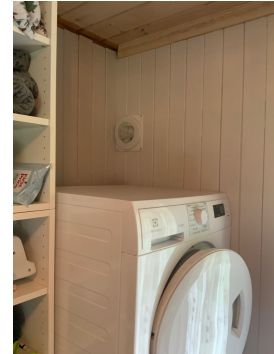
ETASJE > VASKEROM

Tilliggende konstruksjoner våtrom

Tilliggende konstruksjoner mot våtrommet består av vegg mot tilstøtende bad/vaskerom. Hulltaking er ikke foretatt da dette ikke var fysisk mulig uten inngrep i konstruksjonen. Det er utført fuktmålinger med protimeter på tilgjengelige overflater ved rørgjennomføringer og gulvnære områder.

Ved målingene ble det ikke registrert unormale eller forhøyede fuktverdier på tilgjengelige overflater ved befaringstidspunktet. Det ble heller ikke observert synlige tegn til aktive lekkasjer eller fuktskader. Målingene er utført som en overflatekontroll og gir begrenset informasjon om skjulte konstruksjoner.

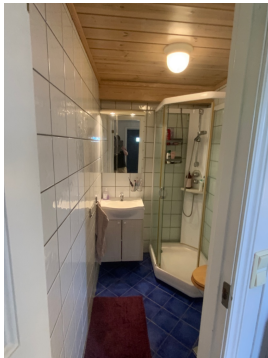
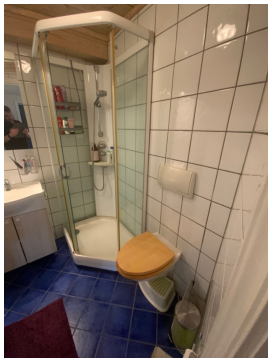
KJELLER > BAD

TG 1 Overflater vegger og himling

Veggene på våtrommet er utført med flislagte overflater. Himling er utført med panelte overflater av tre. Overflatene fremstår generelt hele og funksjonelle ved visuell kontroll, med normal brukslitasje og aldring ut fra byggeår og utførelse.

Det ble ikke registrert synlige tegn til omfattende fuktskader eller løse fliser på befaringstidspunktet. Panelhimling i våtrom er en løsning som krever jevnlig vedlikehold og god ventilering for å redusere risiko for fuktpåvirkning over tid.

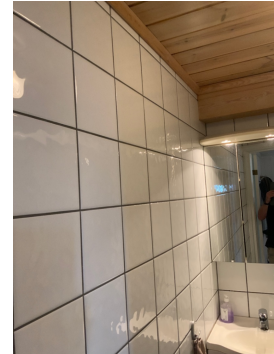
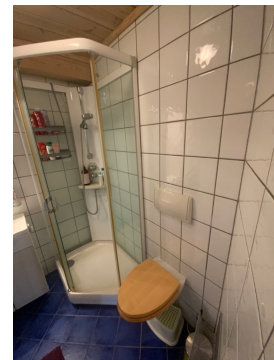
KJELLER > BAD

TG 1 Overflater Gulv

- Det må gjøres nærmere undersøkelser. Manglende membran/tettesjikt medfører risiko for lekkasjer og fukt i konstruksjonen.

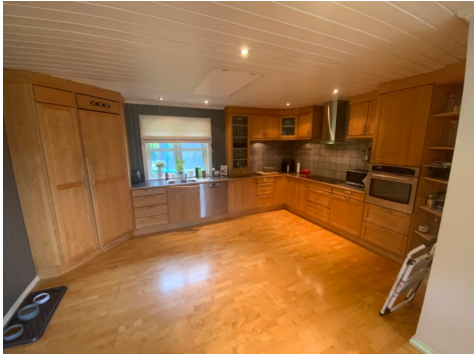
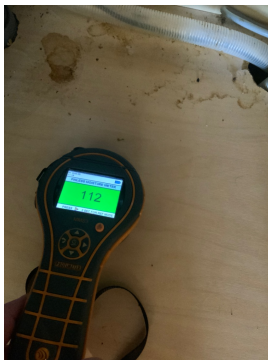
ETASJE > KJØKKEN

↓ TG 1 Avtrekk

Det er installert kjøkkenventilator med avtrekk ført ut av boligen. Ventilasjonsløsningen fremstår funksjonell ved visuell kontroll på befaringstidspunktet. Avtrekket bidrar til å redusere fukt- og matosbelastning i kjøkkenet. Det ble ikke registrert synlige skader eller vesentlige avvik ved ventilatoren eller tilhørende avtrekksløsning.

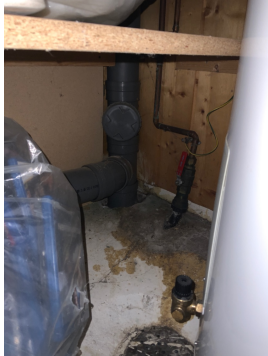
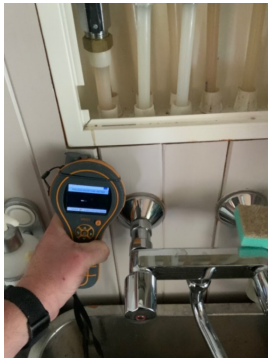
! TG 1 Avløpsrør

Ved visuell kontroll fremstod synlige avløpsrør og koblinger uten tegn til aktive lekkasjer på befaringstidspunktet. Det er registrert enkelte eldre misfarginger og fuktspor i teknisk rom og under kjøkkeninnredning, noe som kan indikere tidligere lekkasje eller kondenspåvirkning.

Avløpsrørene fremstår funksjonelle ut fra alder og bruk, men deler av anlegget er fra ulike tidsperioder og har normal aldersslitasje.

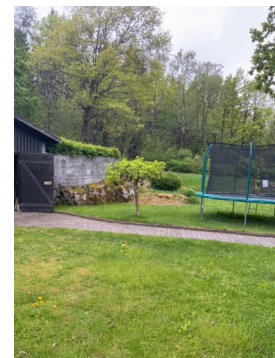
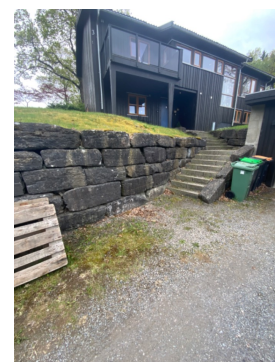
TG 1 Fuktsikring og drenering

Ved befaring ble det registrert eldre spor etter tidligere fukt-/lekkasjepåvirkning på innvendige overflater i bod-/kjellerareal, herunder misfarging og avskalling på gulv og nedre del av grunnmursflater. Eier opplyser at forholdet tidligere er utbedret. Det ble ikke registrert aktive vanninnsig eller tydelige tegn til pågående lekkasje ved befaringstidspunktet.

Grunnmur og fundamenter fremstår ellers med normal bruksslitasje og alderstegn ut fra byggeår og konstruksjonstype.
