# Egenerklæring

Finne-Grønns veg 9, 2414 ELVERUM

# Tilstandsrapport

## ENE BOLIG

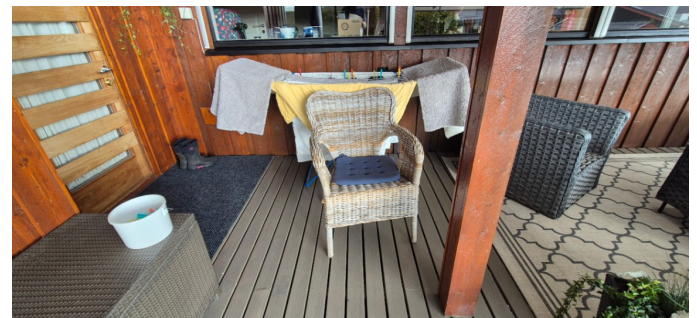
Veranda ved tilbygg

Veranda på ca. 24 m<sup>2</sup> utenfor tilbygget med utganger fra soverom og fra gang. Gulv med impregnerte bord, beiset rekkverk i tre og himling av panel. Tretrapp til terreng. (Fra 1981).

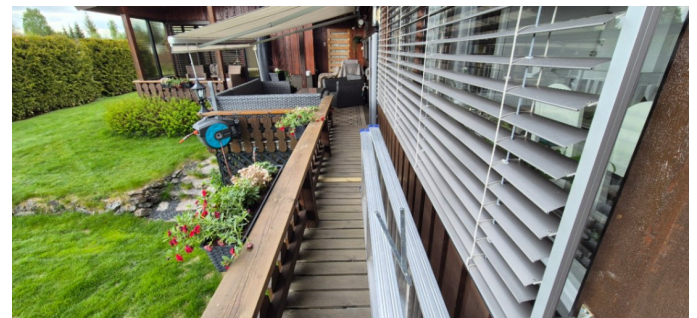
Balkong/gang mellom verandaene

Balkong/gang på ca. 4 m<sup>2</sup> mellom de to verandaene. Gulv med impregnerte bord og beiset rekkverk i tre. (Fra 1981).

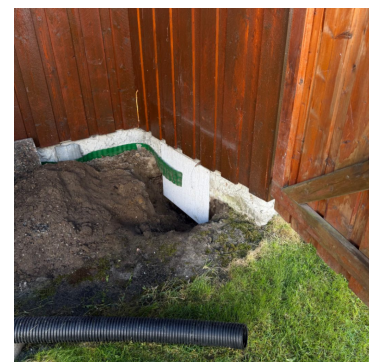
Lukke til krypkjeller

Bygningen har krypkjeller under trebjelkelag og stubbe-gulv i tilbygg. Kryp kjellere er en risikokonstruksjon med tanke på fuktpåkjenning og utvikling av råte.

Risiko for at vann/fukt kommer inn i krypkjelleren. Anbefaler terrengjustering ved ventiler. Det ble ikke foretatt innvendig befarings i krypkjelleren og bedre adkomst til krypkjelleren anbefales for regelmessig tilsyn.

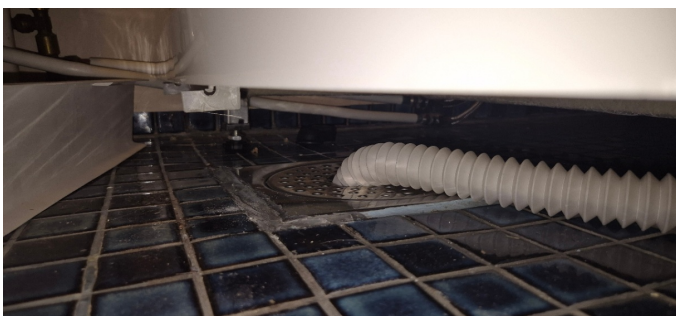
- Det er påvist mangelfull/feil utførelse rundt rørgjennomføringer e.l. som gir fare for fukt i konstruksjonen i våtsone.
- Membran kan ikke konstateres (ikke synlig og det foreligger heller ikke dokumentasjon).
- Mer enn halvparten av forventet brukstid er passert på membranløsningen.
- Sluk har begrenset mulighet for inspeksjon og rengjøring.

Rørgjennomføring uten mansjett

- Det er viktig å merke seg at levetiden til en membran varierer basert på kvalitet, installasjon og bruk. Eldre membraner kan bli sprø og sprekke opp, noe som fører til at de mister sin vanntettende funksjon. Dette kan resultere i vannlekkasjer gjennom vegger og gulv og fuktskader.
- Når sluket har begrenset tilgang, er det vanskelig å rengjøre sluket og å inspisere den for å oppdage skader i membranen/fuger rundt sluket, som er avgjørende for å forhindre lekkasjer.
- Løsningen/utførelsen rundt rørgjennomføringer gir fare for fukt inn i konstruksjoner.

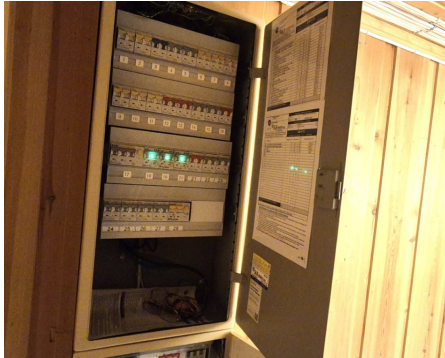
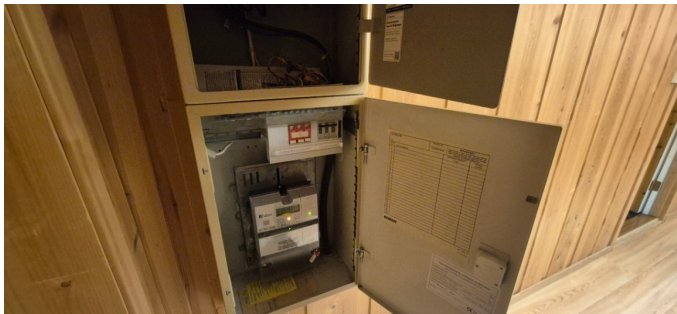
### TG 2 Fuktsikring og drenering

- Mer enn halvparten av forventet levetid på drenering er overskredet.
- Utvendig tetting/fuktsikring av grunnmuren er avsluttet under utvendig terreng.

Deler av fuktsikringen ligger noe under terreng.

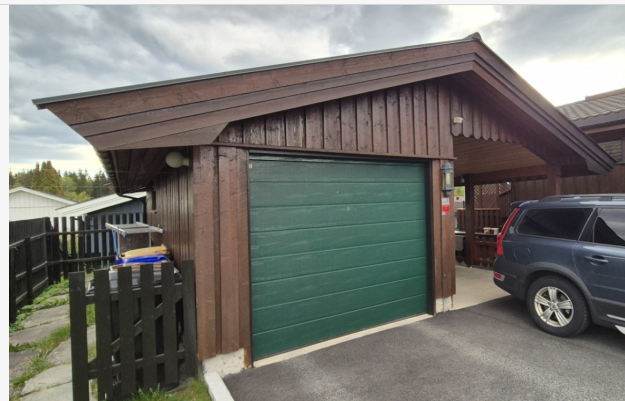
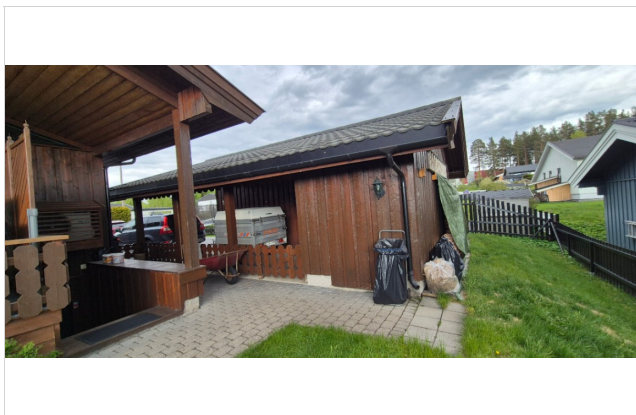
## Garasje

Støpt gulv på grunn, vegger med malte plater og åpen himling med tretakstoler og forenklet undertak. Sprekk i garasjegulv. Inntil bygget carport med støpt gulv på grunn og med gulvareal ca. 17 m<sup>2</sup>.
