Tilstandsrapport for bolig

Nordbykammen 32, LARVIK

Eiendom	Bygning	Byggeår	BRA	BRA-i	BRA-e
Nordbykammen 32 3271 LARVIK Gnr: 2008 Bnr: 212	Rekkehus	1978	119 m ²	119 m ²	—
Oppdragsnr.	260527-001				
Befaring / Rapport	26.05.2026 / 27.05.2026				
Tilstede	Undertegnede				
Rapportansvarlig	Schau Takst AS v/ Einar Schau - takst@schau.no

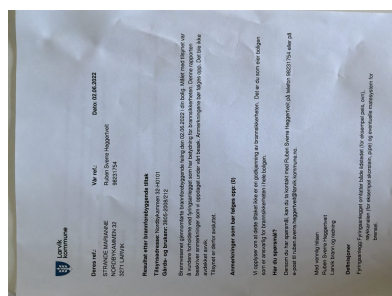
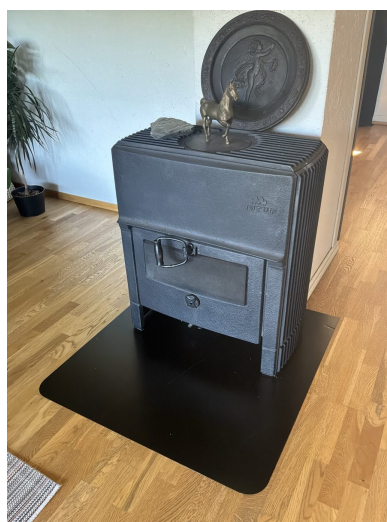
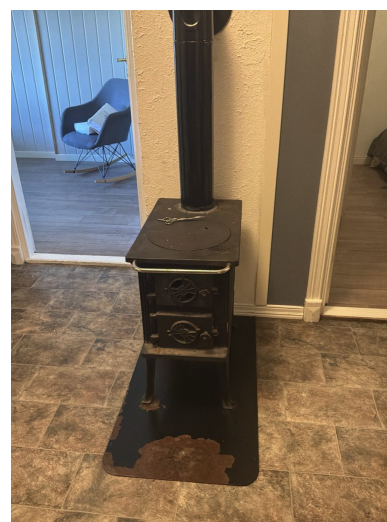
To støpejernsovner er registrert — Jøtul-ovn og eldre støpejernsovn med stålrøykrør. Stållate som ildfast underlag er til stede ved begge ildsteder. Tilsynsrapport fra Larvik kommune datert 02.06.2022 foreligger uten anmerkninger. Selger oppgir at pipeløpet ved vedovn i 1.etg er utbedret.
