# Tilstandsrapport

Del av tomannsbolig med garasje

Lykkentreffveien 12 B, 8400 SORTLAND

Befaringsdato: 26.05.2026

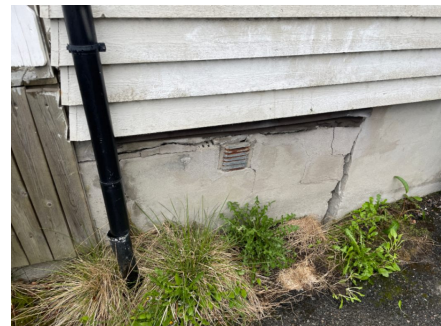
Det observeres ne fuktgjennomslag i mur samt saltutslag.

Nærmere undersøkelser anbefales, helst med hjelp av en fagkyndig.  
Det bør etableres adgang til kryptjeller.
