Tilstandsrapport

Enebolig

Grytting 12, 8450 STOKMARKNES

Befaringsdato: 19.05.2026

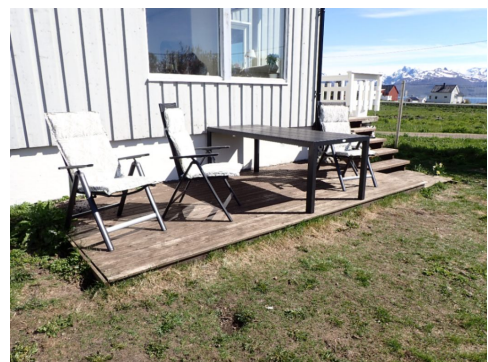
Platting mot sørvest

Platting i tre mot sørvest, lagt rett på bakken. Noe bruksslitasje.

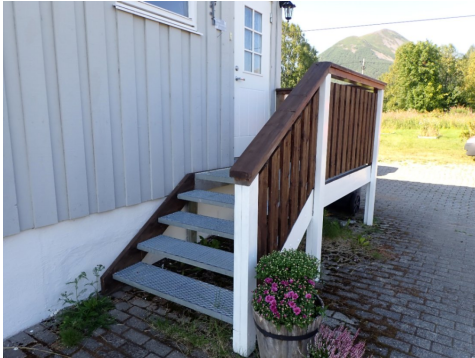
Trapp ved inngangsparti

Trapp til inngang med trinn/repos i strekkmetall, rekkverk i tre.

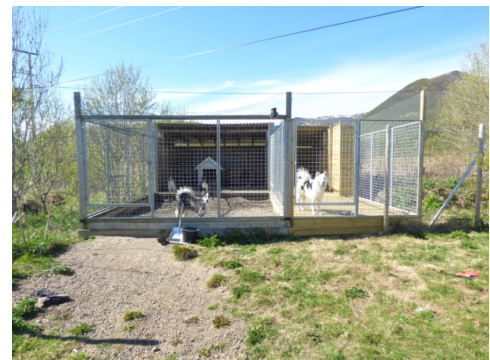
Hundegård

Det er bygd et skjul, med ekstra inngjerding på deler av området. Grøntareal mellom boligen og skjulet fremstår som "slitt" og er stedvis oppgravd. Ifølge hjemmelshaver er alle hull fylt etter befaringen. Det er ikke utført en grundig analyse av hundegården.

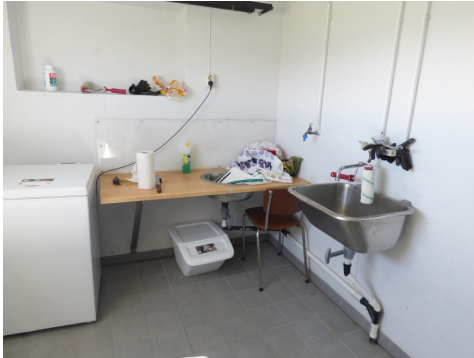
Vaskerom kjeller

Ut fra flassing/saltutslag vil det trolig være utfordrende å få til en varig, forskriftsmessig overflate på yttervegg.
Kostnaden er for full oppgradering.

Kostnadsestimat: 100 000 - 200 000

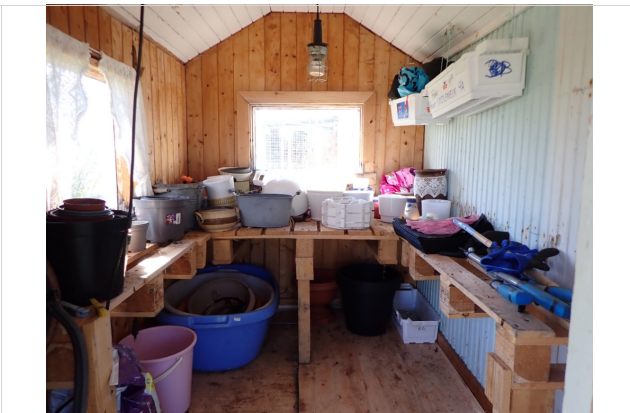
Dokkestue

Tradisjonelt utformet dukkestue. Ikke målbar pga manglende høyde.
A-tak med papp. Begynnende mosevekst. Det er ikke montert vindskibeslag.
Vegger kledd med panel utvendig. Begynnende forringelse av utvendig kledning.
Labank-dør i front. Noe slitasje.
Vinduer med enkelt glass, en god del kondensmerker.
Gulv med sponplater, løst belegg. Panel på vegger og i tak. Noe innvendig slitasje.
Noe vedlikehold må påregnes. Det kan vurderes å montere ventiler.
