Tilstandsrapport

Enebolig

Sommerland 10, 8406 SORTLAND

Befaringsdato: 27.06.2025

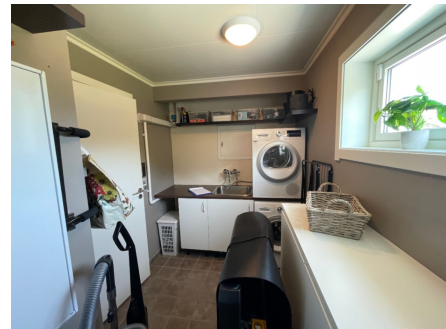
ETASJE > VASKEROM

- Til tross for avviket i fall/høydeforskjell til sluk, vil gulvet fortsatt kunne lede vann mot sluket, men med redusert effektivitet. Dette kan potensielt øke risikoen for vannansamling i enkelte områder av badet.

Det er plastsluk og smøremembran med dokumentert utførelse, kilde: Tidligere takst.

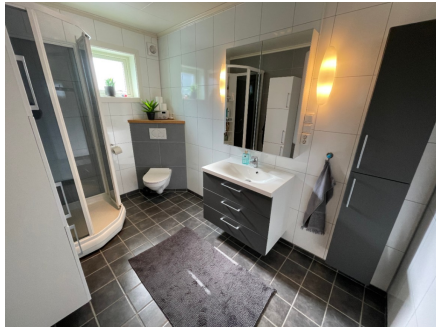
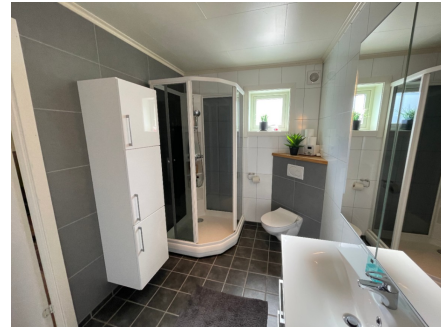
ETASJE > BAD

- Til tross for avviket i fall/høydeforskjell til sluk, vil gulvet fortsatt kunne lede vann mot sluket, men med redusert effektivitet. Dette kan potensielt øke risikoen for vannansamling i enkelte områder av badet.

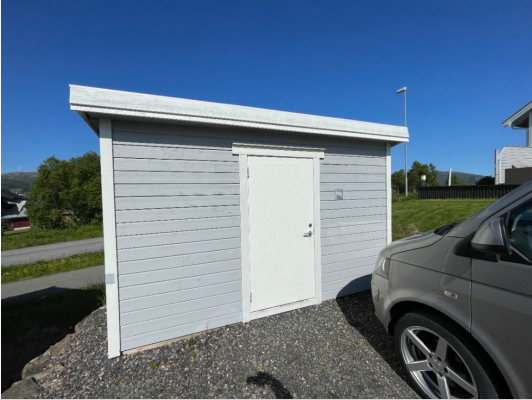
Bod

Yttervegger i isolert bindingsverk med liggende kledning. Pulttak tekket med metallplater. En plate har lysinnslipp
