# Almlivegen 58 7520 HEGRA

## Tilstandsrapport Eierskifte

| Rapportdato: | 21.5.2026 (Gyldig til 21.5.2027) |

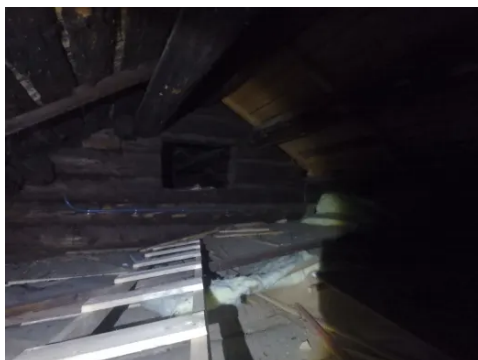
## 6.10 Takkonstruksjon og loft

| Bygningsdel | Oppsummert begrunnelse for tilstandsgrad |
|---|---|
| Takkonstruksjon og loft | Eldre utførelse med eldre fuktmerker. |

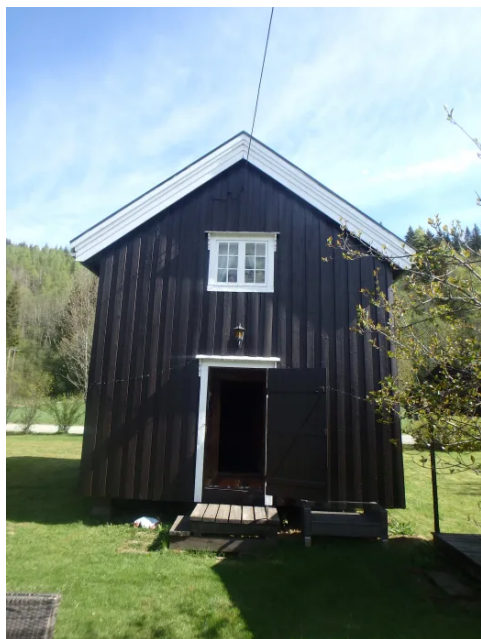
## 6.27 Stabbur

Stabbur oppført i to etasjer over fundament av betongstein. Veggkonstruksjon av tømmer og reisverk med utvendig stående kledning. Takkonstruksjon i saltaks form med yttertekking av profilerte metallplater.
