Almlivegen 58

7520 HEGRA

Tilstandsrapport

Boligtype:	Trønderlån
Byggeår:	1746
Bolig BRA:	293 m ²
Bolig BRA-i:	293 m ²
Sum alle bygg BRA:	957 m ²
Sum alle bygg BRA-i:	293 m ²
Rapportdato:	21.5.2026 (Gyldig til 21.5.2027)

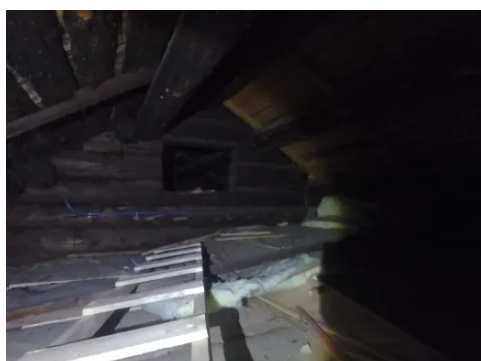
6.10 Takkonstruksjon og loft

Type takkonstruksjon	Saltak
Type loft	Kaldtloft
3 stk. kaldtloft med tilgang via luker i tak i 2. etasje	
Utvendig inspeksjon	Fra bakken
Er det registrert symptom på svekkelser/vesentlige skjevheter/nedbøyninger i konstruksjonen?	Nei
Er det manglende eller utilstrekkelig lufting av konstruksjonen?	Nei

Er det tegn til fukt fra lekkasjer eller kondensering på innvendige overflater?	Nei
Er det tegn til sopp/råte eller spor etter treskadeinnspekt?	Nei
Er det tegn på tilstrekkelig tetting rundt gjennomføringer i konstruksjonen?	Nei

Siden taket (takkonstruksjon, takteking og skorstein) kun er observert fra takfot i stige, er vurderingen begrenset av dette. Det er ikke sikkerhetsmessig forsvarlig å bevege seg ut på taket. Selv om det ikke er avdekket skader under befaringen, betyr ikke dette at det ikke foreligger skader som en besiktigelse på taket kan avdekke. Vær oppmerksom på denne risikoen. En undersøkelse på taket kan utføres av en fagperson under tilstrekkelige sikkerhetsforhold.

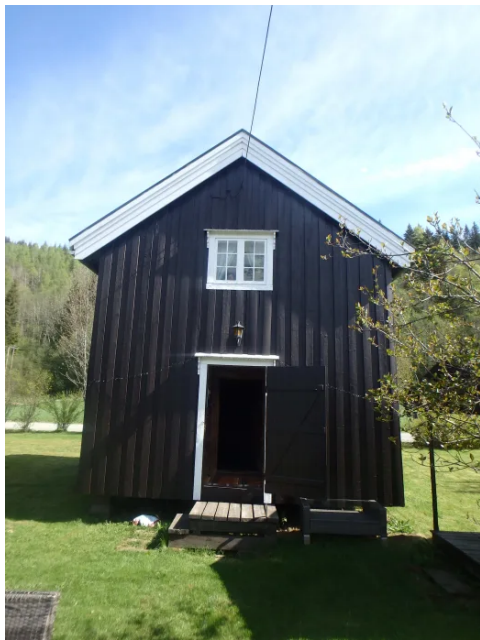
6.27 Stabbur

Bygningen er ikke videre vurdert.

Stabbur oppført i to etasjer over fundament av betongstein. Veggkonstruksjon av tømmer og reisverk med utvendig stående kledning. Takkonstruksjon i saltaks form med yttertekking av profilerte metallplater.
