Mosvingen 73, 2072 DAL  
3240-92/905/0/2

Befaringsdato: 05.06.2026

Rapportdato: 07.06.2026

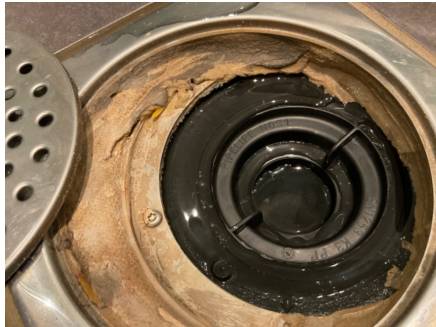
## 1. ETASJE > BAD/VASKEROM

### ! TG 1 Sanitærutstyr og innredning

Det ble ikke registrert forhøyede verdier eller andre avvik.

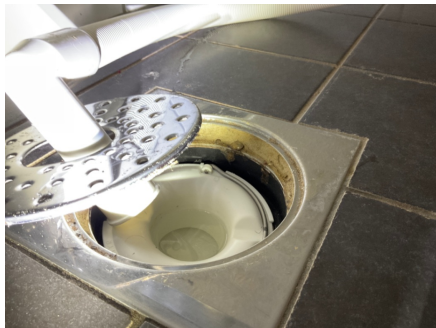
## 2. ETASJE > BAD

### ! TG 1 Sanitærutstyr og innredning
