# Tilstandsrapport

Fritidsbolig

Mærvollveien 144, 8360 BØSTAD

Befaringsdato: 20.07.2026

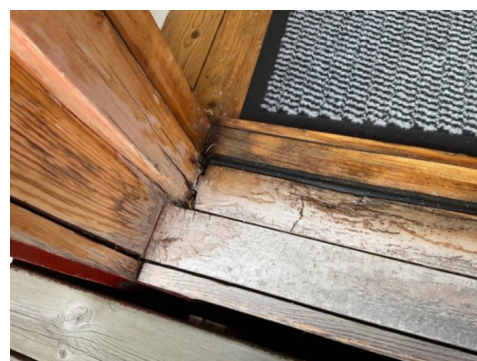
### Vurdering av avvik:

- Balkongdøren bør skiftes ut for å hindre videre råteskader og redusere risikoen for fuktinntrengning og følgeskader på tilstøtende konstruksjoner.

Kostnadsestimat: 20 000 - 100 000

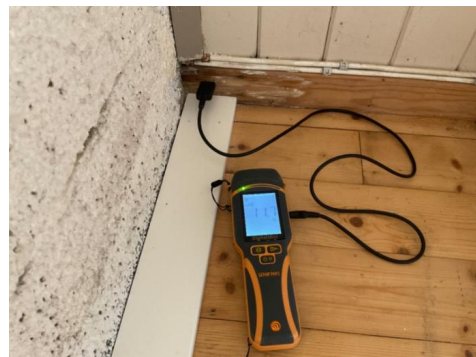
- Det er påvist misfarging, fuktskade i overflater ved pipe. Ingen fuktighet målt ved befaring.

- Det anbefales å reparere eller skifte ut skadet overflate.

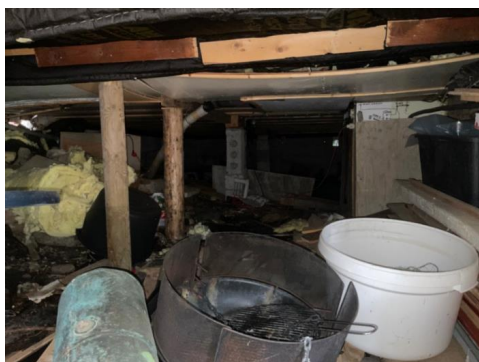
- Det er stedvis påvist fuktnivå som tilsier at konstruksjonen kan ha fuktskader.

- Forhøyet fuktnivå kan føre til utvikling av fuktskader, mugg og råte over tid.
- Overvåk konstruksjonen jevnlig. Avviket kan medføre behov for tiltak, men bør observeres over tid.
- Det anbefales å avdekke årsak til fukt og iverksette tiltak for å redusere fuktbelastningen, samt følge med på utviklingen.

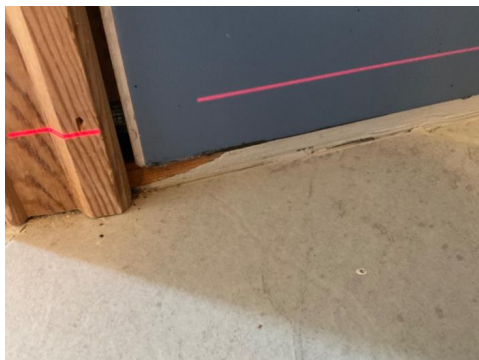
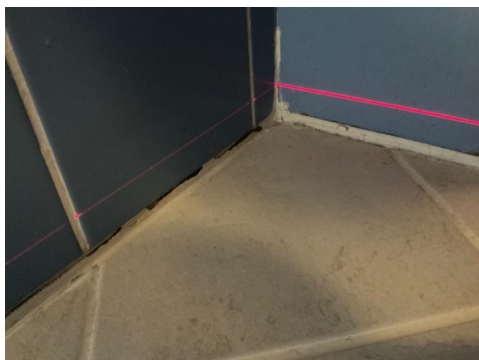
Våtrommet har flislagt gulv med elektriske varmekabler. Fall mot sluk er 0.

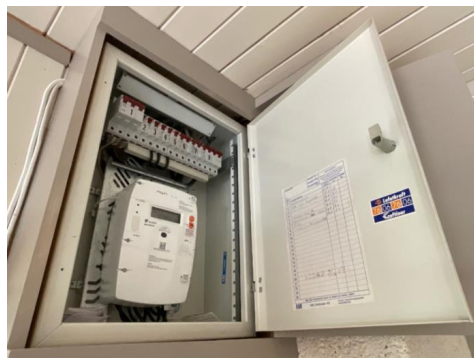
Åpent elektrisk anlegg med automatsikringer.

Det er mer enn 5 år siden siste el-tilsyn. Det elektriske anlegget ble montert før 1.1.1999 og det er ikke gjort endringer etter dette.
