# Lundgårds vei 40 B

Enebolig fra 1959 med tilbygg fra 1975. Boligen fremstår med normal alders- og bruksslitasje, og det er registrert flere avvik som i hovedsak er knyttet til alder, vedlikeholdsbehov og eldre konstruksjoner. Det er blant annet registrert avvik ved takkonstruksjon/lufting, fasader, takrenner og nedløp, vinduer/dører, terrasser/balkong samt enkelte innvendige overflater og skjevheter i etasjeskiller.

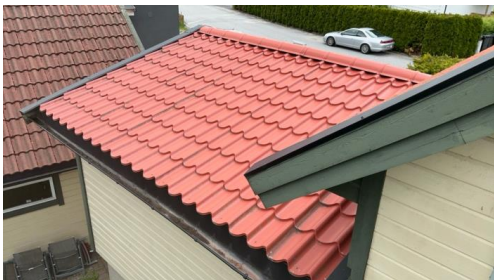
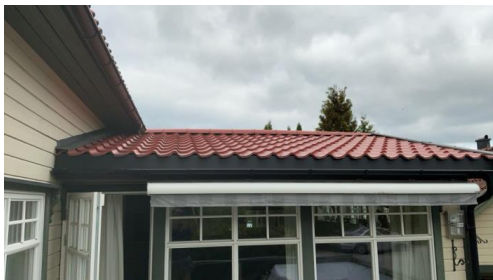
**Beskrivelse**

Taktekkingen er av stål/aluminiumsplater. Taket er besiktiget fra takfot i stige.

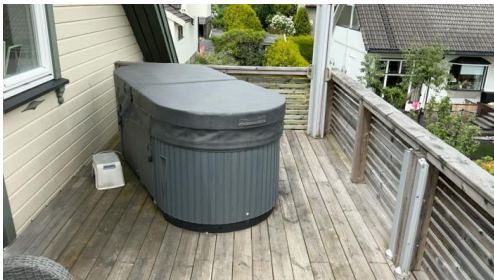
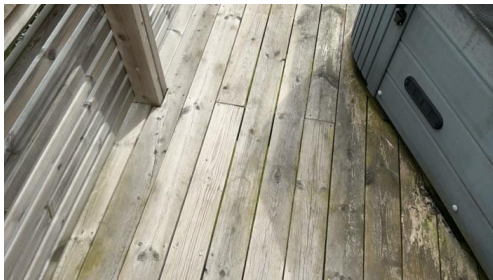
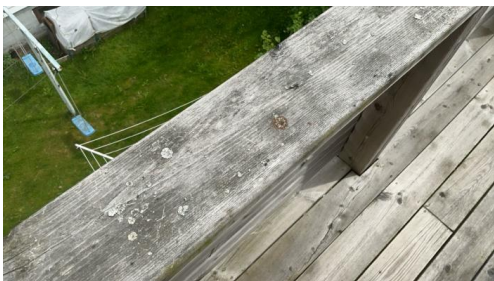
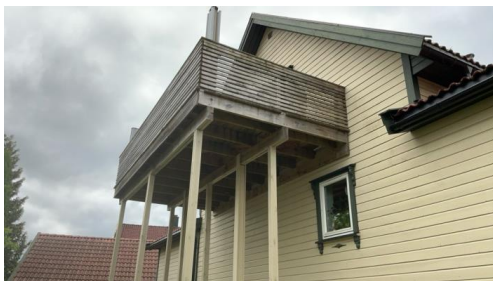
| <p>Balkonger, terrasser og rom under balkonger - 2,TG2</p> <p>Balkong i 2. etasje er oppført i trekonstruksjon med bjelkelag understøttet av stolper. Gulvet er utført med terrassebord av tre. Rekkverk er utført i trekonstruksjon med liggende spiler. Balkongen har adkomst fra 2. etasje.</p> <p>Vurdering av avvik:</p> <ul style="list-style-type: none"> <li>Det er værslitt/oppsprukket trevirke/trepaneler.</li> </ul> |

- Lokal utbedring/utskiftning bør utføres.

Rengjøring og fornyet overflatebehandling bør påregnes. Enkelte bord og øvrige tredeler kan ha behov for utskifting i forbindelse med vedlikehold. Jevnlig vedlikehold er nødvendig for å begrense videre nedbrytning av trekonstruksjonene.

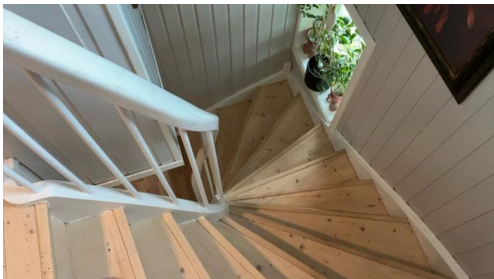
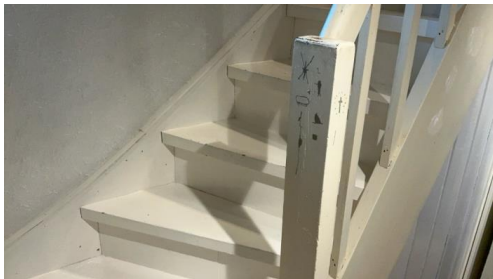
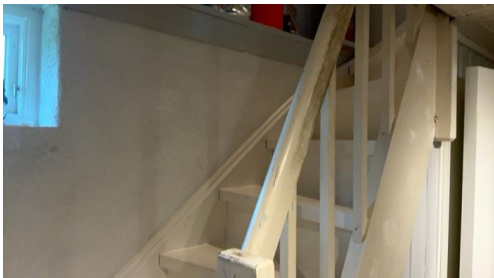
## TG 2 Innvendige trapper

| <p>Innvendige trapper,TG2</p> <p>Boligen har malt og lakkert tretrapp.</p> <p>Vurdering av avvik:</p> <ul style="list-style-type: none"> <li>Det er betydelig knirk i trapp.</li> </ul> |

- Beskrivelse**  
Boligen har malt og lakkert tretrapp.
- Vurdering av avvik:**
- Det er betydelig knirk i trapp.
- Konsekvens/tiltak**
- Det må gjøres nærmere undersøkelser.

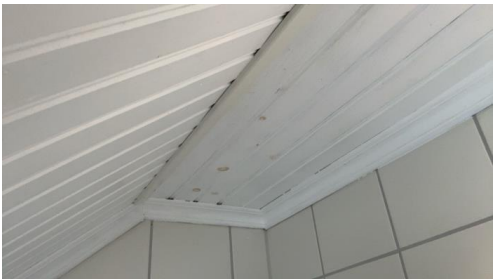
- Beskrivelse**  
Veggene har fliser. Taket har panel.
- Det er registrert enkelte kvistgjennomslag/misfarginger i malt trepanel i himlingen. Forholdet vurderes hovedsakelig som kosmetisk og skyldes gjennomslag av harpiks/stoffer fra kvister i treverket.

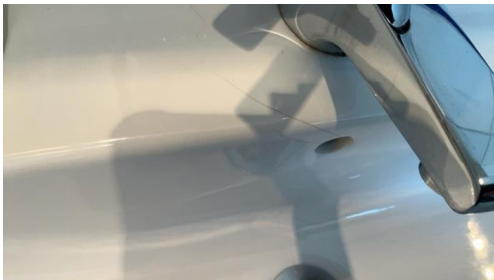
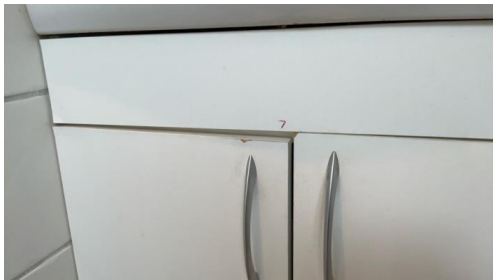
| <p>2. Etasje &gt; Bad<br/>Sanitærutstyr og innredning,TG2<br/>Rommet har innredning med nedfelt servant, toalett og badekar.<br/>Vurdering av avvik:</p> <ul style="list-style-type: none"> <li>Det er påvist riss/sprekker i utstyr på våtrommet.</li> </ul> |

**Konsekvens/tiltak**

- Riss er vanligvis overfladiske skader i servantens overflate eller glasur. Konsekvensene av riss er hovedsakelig kosmetiske.

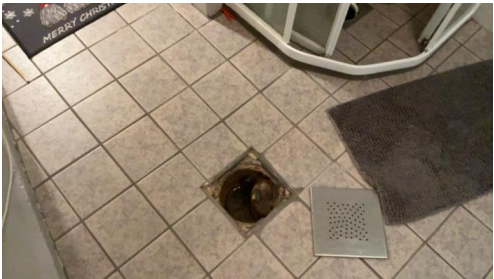
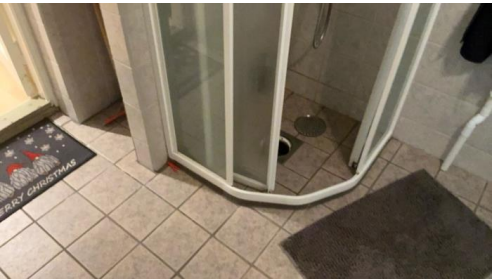
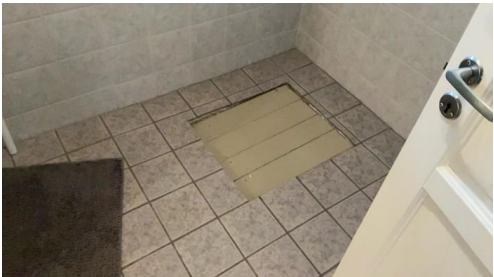
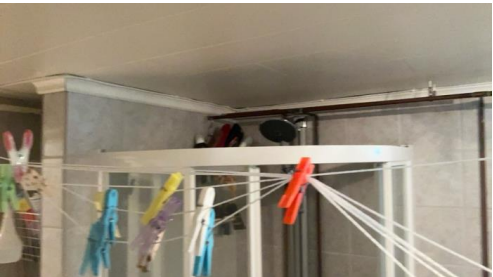
## KJELLER > BAD/VASKEROM

| <p>Kjeller &gt; Bad/vaskerom<br/>Generell,TG3<br/>Flislagt i 2008. Sluk fra byggeår.<br/>Vurdering av avvik:</p> <ul style="list-style-type: none"> <li>Våtrommet må oppgraderes for å tåle normal bruk etter dagens krav.</li> <li>Med bakgrunn i at badet er av eldre dato og har sluk fra byggeår må badet påregnes oppgradert i tiden som kommer, dette med bakgrunn i at eldre rustne sluk uten klemring erfaringsmessig er mer utsatt for lekkasjer i overgang membran til sluk, i tillegg til at sluket i seg selv er over forventet levealder.</li> </ul> |

### TG 3 Generell

- Manglende oppgradering av våtrommet medfører høy risiko for at konstruksjonene ikke vil tåle vanlig bruk av vann eller lekkasjer. Dette kan føre til fuktskader på tilstøtende konstruksjoner.
- Våtrommet må totalrenoveres. Alle forhold med tettesjikt, våtsone, sluk m.m. må dokumenteres.

Kostnadsestimat: 200 000 - 500 000

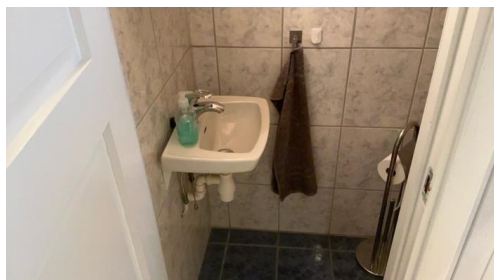
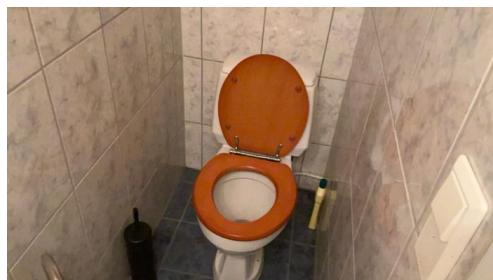
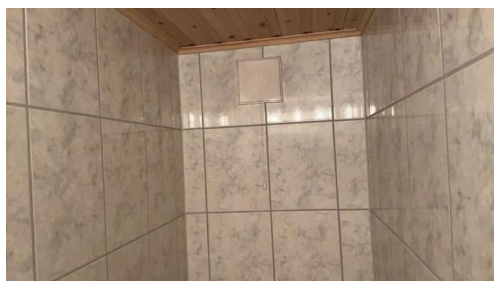
### Konsekvens/tiltak

- Mekanisk avtrekk bør etableres på toalettrom.

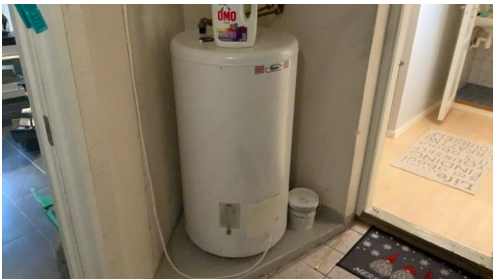
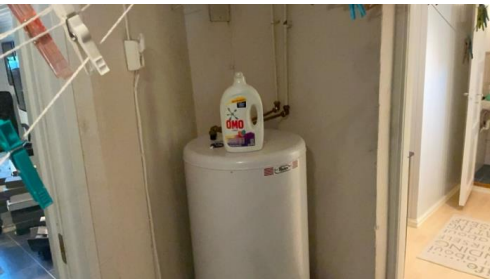
**Vurdering av avvik:**

- Det er ikke behov for utbedringstiltak siden tanken fungerer i dag, men ut ifra alder kan skader plutselig oppstå på eldre tanker.
- Det bør etableres tilfredsstillende el-tilkobling etter gjeldende forskrift.

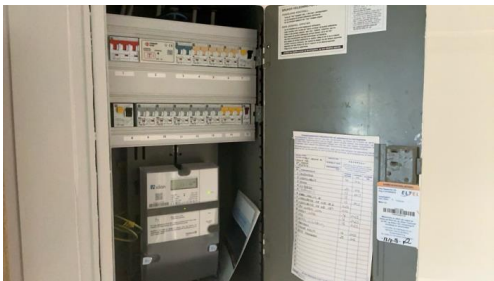
Elektrisk anlegg

11. Finnes det kursfortegnelse, og er den i samsvar med antall sikringer?  
Ja
12. Foreta en helhetsvurdering av det elektriske anlegget, dets alder, allmenne tilstand og fare for liv og helse. Bør det elektriske anlegget ha en utvidet el-kontroll?  
Ja Ved arbeid utført på elektrisk anlegg etter 1999, skal samsvarserklæring foreligge. I dette tilfelle mangler samsvarserklæring på det elektriske anlegget i sin helhet. Det anbefales at anlegg kontrolleres av en el.-takstmann.

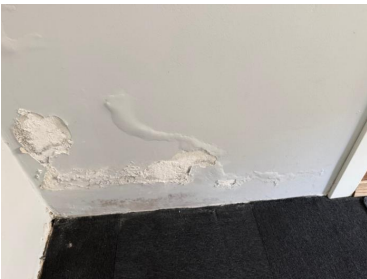
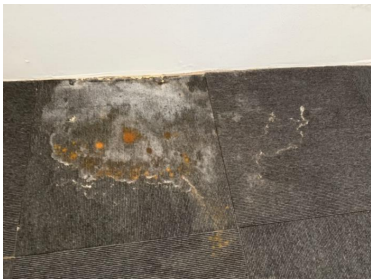
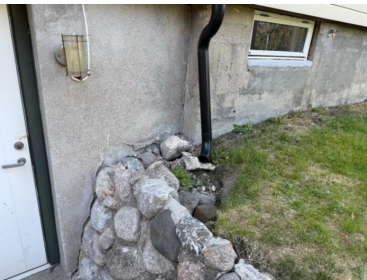
### ! TG 2 Fuktsikring og drenering

*Punktet må sees i sammenheng 'Rom under terreng'*  
**Beskrivelse**  
Alder, utførelse og tilstand på drenering/fuktsikring er ukjent.

- Vurdering av avvik:**
- Det er ukjent type/alder/løsning på drenering og tettesjikt på grunnmur.
  - Det er ut ifra observasjoner påvist indikasjoner på at drenering/tettesjikt har begrenset effekt.

Dreneringen har ukjent alder og må påregnes redusert funksjon sammenlignet med dagens standard. Risikoen for svikt øker med tiden, noe som kan medføre økt fuktbelastning mot grunnmur og tilhørende konstruksjoner.
