Øvermovegen 11

Befaringsdato: 23.05.2026

Tilstandsrapport

ENEBOG

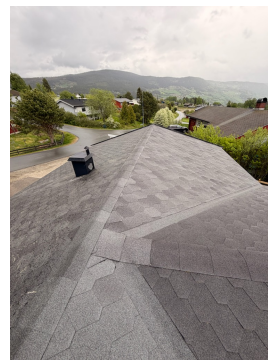
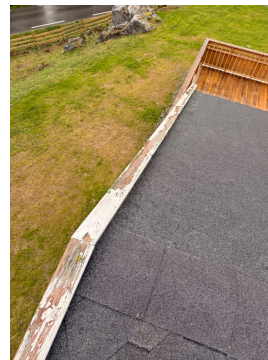
Det er videre registrert manglende isbordbeslag langs takkantene. Dette medfører økt fuktbelastning på isbord og tilstøtende trekonstruksjoner, med risiko for redusert levetid og utvikling av fuktrelaterte skader over tid. Montering av isbordbeslag anbefales for å sikre bedre beskyttelse av konstruksjonen og redusere risikoen for fremtidige skader. Tiltaket vurderes som et normalt vedlikeholds- eller forbedringstiltak.

Manglende isbordbeslag på tilbygg.

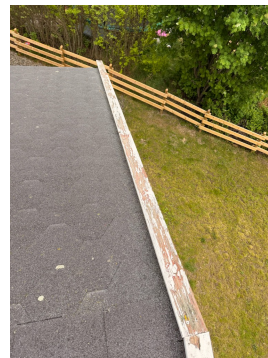
Manglende isbordbeslag på tilbygg.

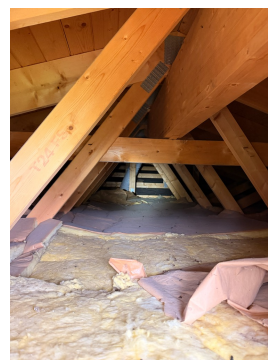
Kaldloft over tilbygg.

Det er foretatt visuell inspeksjon av kaldloftet over tilbygget fra inspeksjonsluke i gavlvegg. Vurderingen er basert på observasjoner gjort fra tilgjengelig inspeksjonspunkt på befaringstidspunktet.

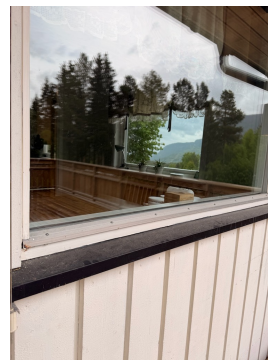
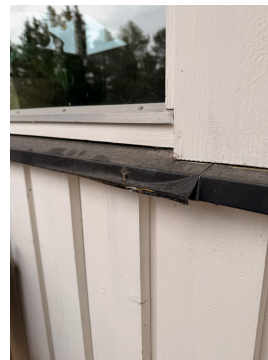
Lakk på utvendig beslag er delvis løst.

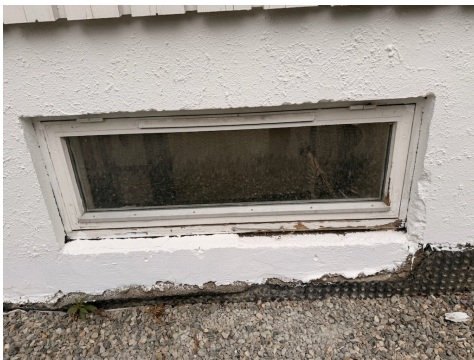
Vindu i kjeller.

Konsekvensen av å ikke utbedre forholdene er økt risiko for varmetap, fuktskader, redusert inneklima og ytterligere forringelse av vinduene.

Kostnadsestimat: 20 000 - 100 000

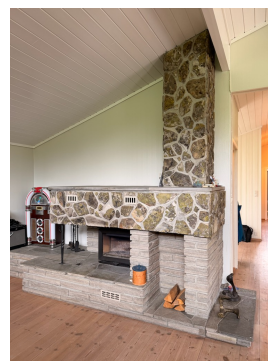
Peis.

Som følge av alder må det påregnes løpende vedlikehold og oppfølging av skorsteinen. Eventuelle skader eller svakheter som ikke er synlige ved ordinær visuell inspeksjon kan ikke utelukkes.

Regelmessig feiing, tilsyn og kontroll av ildsted og skorstein anbefales i henhold til gjeldende forskrifter og lokale krav, for å redusere risikoen for brann, lekkasjer eller andre skader som følge av slitasje og aldring.

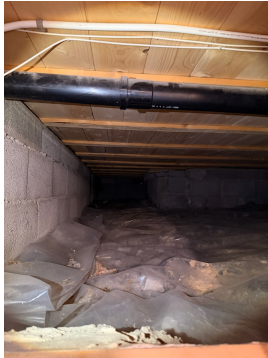
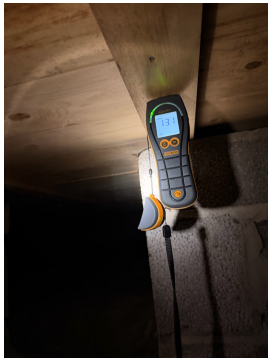
Fuktmåling i konstruksjonen registrerte normale forhold.

Videre bør plastfolien på grunn holdes mest mulig tett og intakt for å begrense fukttransport fra grunn.

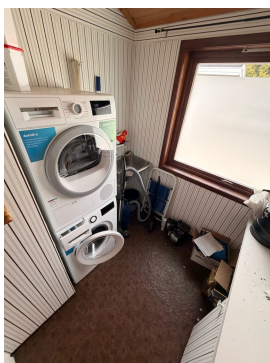
Oversiktsbilde av vaskerommet.

Konsekvensen av å ikke oppgradere er økt risiko for skjulte fukt- og bygningskader, samt usikkerhet knyttet til våtrommets videre funksjon og levetid.

Kostnadsestimat: 100 000 - 200 000

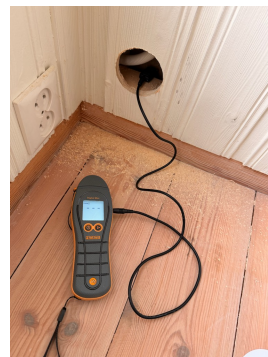
Det er foretatt hulltaking fra tilstøtende rom bak utslagsvasken. Det ble ikke påvist unormale forhold eller forhøyede fuktverdier på kontrollstedet. Undersøkelsen er stikkprøvebasert og representerer kun kontrollert område, og utelukker ikke at skader kan forekomme i øvrige deler av konstruksjonen.

Ved fuktmåling ble det ikke registrert unormale forhold.

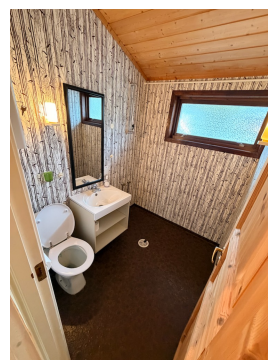
Oversiktsbilde av bad.

Manglende dokumentasjon og alder på bygningsdelene medfører betydelig usikkerhet om tilstand og funksjon, samt økt risiko for skjulte fukt- og bygningskader. Det bør påregnes kostnader til total fornyelse av våtrommet.

Kostnadsestimat: 100 000 - 200 000

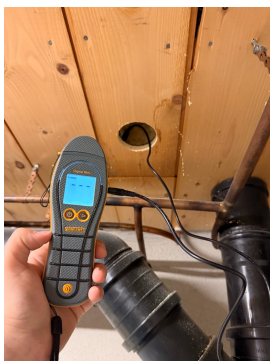
Ikke registrert fuktighet i himlingen under sluket.

Dersom badet tas i ordinær bruk igjen, bør konstruksjonen følges opp med kontroll av fuktforholdene. Sett i sammenheng med våtrommets alder og øvrige registrerte forhold anbefales det at badet rehabiliteres for å sikre en varig og forskriftsmessig løsning.

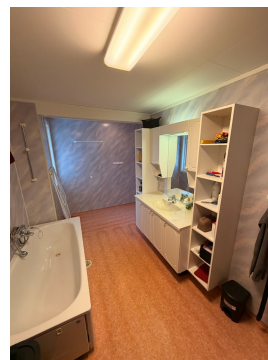
Oversiktsbilde bad.

Manglende dokumentasjon på utførelse og oppbygning medfører usikkerhet om kvaliteten på eksisterende løsninger, og øker risikoen for skjulte feil, fuktskader og redusert levetid. Det bør påregnes kostnader til total fornyelse av våtrommet.

Kostnadsestimat: 200 000 - 500 000

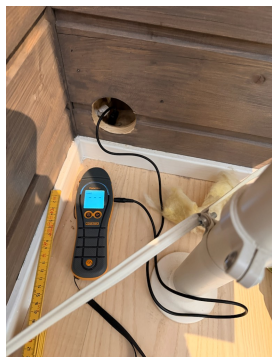
Det er foretatt hulltaking i tilstøtende konstruksjon bak dusjsonen uten at det ble påvist unormale forhold på undersøkelsestidspunktet. Undersøkelsen anses imidlertid som en stikkprøvekontroll, og det kan ikke utelukkes skjulte skader eller fuktproblematikk i konstruksjonen.

Fuktmåling i tilstøtende konstruksjon bak badekaret.

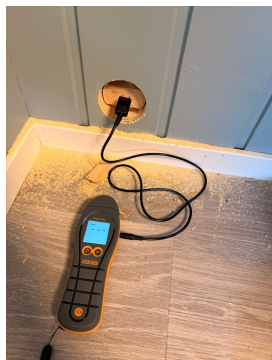
Fuktmåling i tilstøtende konstruksjon bak dusjsjonen.

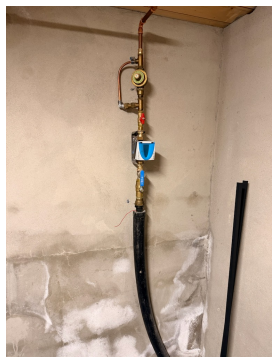
Innvendige vannledninger fremstår i hovedsak som utført med kobberør av eldre dato. Mer enn halvparten av forventet brukstid for bygningsdelen er passert. Eldre vannledninger har generelt økt risiko for slitasje, korrosjon, lekkasjer og redusert driftssikkerhet sammenlignet med nyere installasjoner.

Vannmåler og hovedstoppekran i kjeller.

Det anbefales jevnlig tilsyn med synlige rørføringer og koblinger for å avdekke eventuelle tegn til lekkasjer eller korrosjon.

Fremtidig utskifting av vannledningsanlegget bør påregnes som en del av bygningens normale vedlikeholdssyklus, for å redusere risikoen for vannskader og driftsavbrudd.

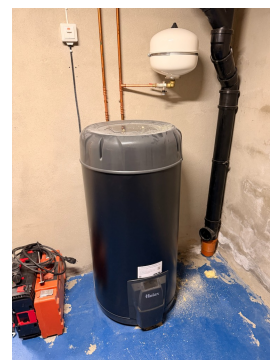
Boligen har en ca. 200 liters smart varmtvannsbereder.

Bereider plassert i kjeller.

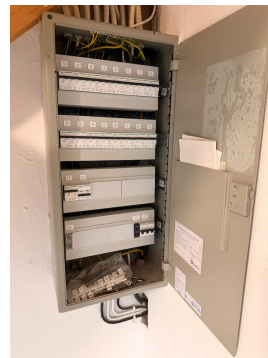
Det elektriske anlegget er ikke vurdert i detalj. Det er kun foretatt en visuell kontroll uten funksjonstesting. Det forutsettes at anlegget er utført av autorisert installatør og i henhold til gjeldene forskrifter på installasjonstidspunktet. For full vurdering anbefales kontroll av registrert elektroinstallatør.

Sikringskap med automatsikringer.

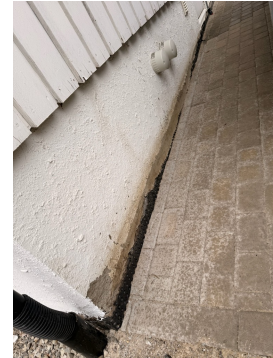
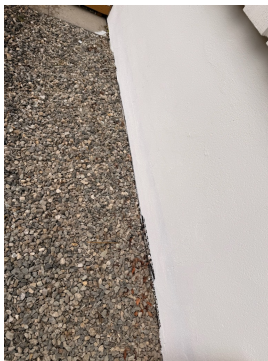
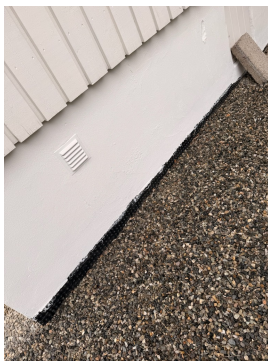
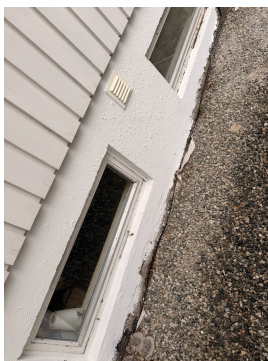
TC 2 Grunnmur og fundamenter

- Grunnmuren har sprekkdannelser.

Det er registrert sprekkdannelser i innvendig puss på grunnmuren. Sprekkene fremstår i hovedsak som riss og mindre oppsprekninger i pussjiktet. Slike forhold forekommer relativt ofte som følge av bevegelser i konstruksjonen, svinn i pussmaterialet og normal aldring.

Det ble ikke registrert forhold som på befaringstidspunktet ga indikasjoner på vesentlige konstruktive skader i de tilgjengelige områdene, men sprekkdannelsene viser at det har forekommet bevegelser eller spenninger i konstruksjonen over tid.

Sprekkene vurderes primært å være av kosmetisk karakter, men bør holdes under observasjon med tanke på eventuell videre utvikling. Dersom sprekken øker i omfang, bredde eller antall, anbefales nærmere undersøkelser for å avklare årsak og behov for tiltak.

Sprekkdannelse innvendig i kjeller.

Lokale reparasjoner av pussjiktet kan utføres ved behov i forbindelse med normalt vedlikehold av overflatene, for å unngå videre oppsprekking og redusere risikoen for fuktinntrengning i konstruksjonen.
