# Egenerklæring

Nedgårdvegen 7, 2410 HERNES

# gnr. 113, bnr. 190

Befaringsdato: 10.06.2026

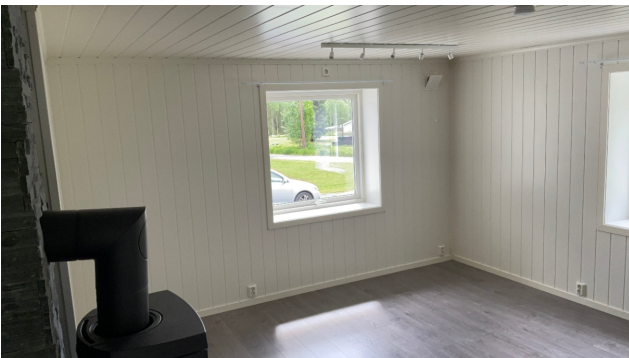
Veggventil i 1. etasje

## ! TG 1 Ventilasjon

Boligen har naturlig ventilasjon.
