# Tilstandsrapport

-   Fritidsbolig
-   Utestue/badstue
-   Tøa 37, 8313 KLEPPSTAD
-   VÅGAN kommune
-   # gnr. 60, bnr. 96

Befaringsdato: 28.05.2026

Rapportdato: 03.06.2026

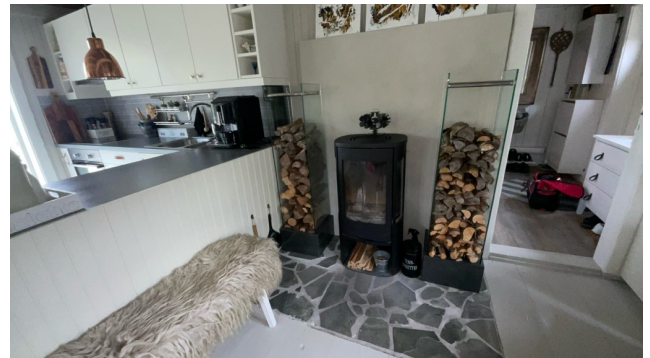
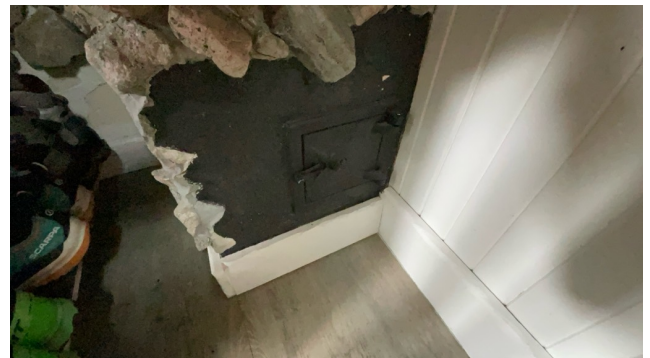
#### Vurdering av avvik:

Konsekvensen av manglende tiltak er økt risiko for brannspredning ved eventuell varmeutvikling fra sotluken.

- Det må foretas tiltak for å lukke avviket.

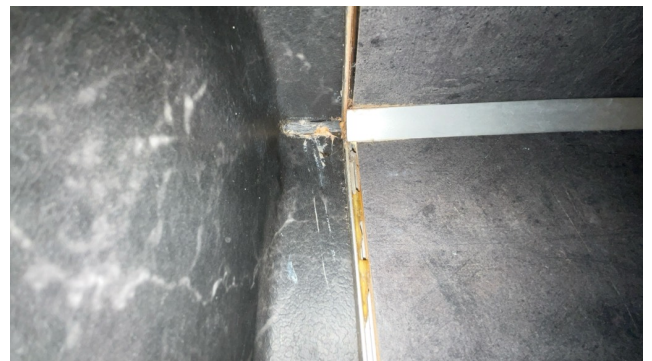
ETASJE > BAD/VASKEROM

### Vurdering av avvik:

- Det er påvist andre avvik:

Konsekvensen av mangelfull sveising er økt risiko for vannlekkasje og fuktskader i konstruksjonen.

- Det må foretas tiltak for å lukke avviket.

Det anbefales at arbeidet utføres eller kontrolleres av kvalifisert fagperson.

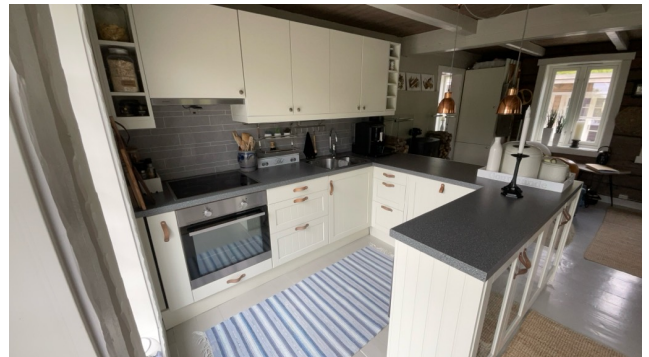
ETASJE > STUE/KJØKKEN

### Vurdering av avvik:

- Det er påvist at overflater har noe skader.

- Det må foretas lokal utbedring.

Det bør foretas lokal utbedring av skadede overflater for å hindre videre slitasje og forringelse av kjøkkeninnredningen. Dersom skadene ikke utbedres, kan det føre til redusert levetid og økt risiko for fuktskader.

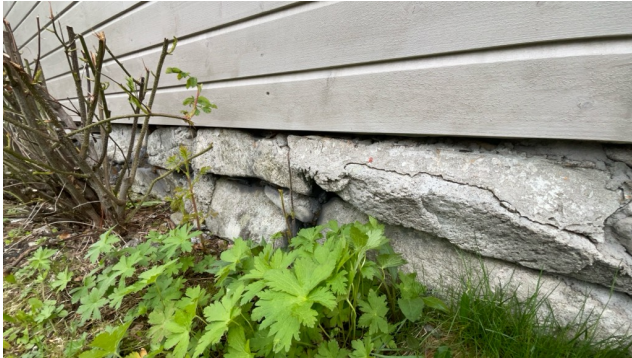
#### Vurdering av avvik:

- Grunnmuren har sprekkdannelse.
- Sprekker mellom natursteiner. Normalt ved natursteinmur.

Sprekkdannelse i grunnmuren bør tettes.
