Holtet 8 B, 2407 ELVERUM

Boligtype:	Vertikaldelt tomannsbolig
Byggeår:	1995
Andelsleilighet BRA:	80 m ²
Andelsleilighet BRA-i:	74 m ²
Sum alle bygg BRA:	97 m ²
Sum alle bygg BRA-i:	74 m ²
Rapportdato:	9.6.2026 (Gyldig til 9.6.2027)

6. Hovedrapport

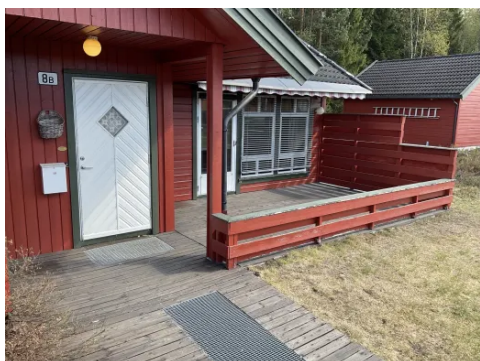
Terrasse med adkomst fra stue, vindfang og terreng, terrassen fremstår å være fundamentert direkte på terreng. Gulv med beiset 21x95 mm impregnerte terrassebord, malt rekkverk med håndløper. Oppført levegg mot fellesareal, overflater med liggende kledningsbord. Solskjerming med markise. Målt gulvareal på 19 m².

Gulv ved terrasse og plattinger utført med 21 mm terrassebord på c 60 cm bjelkelag anses underdimensjonert. Utbedringer anbefales hvor fundamentering med bjelkelag ligger nært terreng terreng og utsatt for fuktskader, anbefalt min 15 cm til terreng. Overflater med noe malingavflassing, svartesopp og lokal slitasje. Noe vedlikehold med skraping, vasking og påføring av ny overflatebehandling av rekkverk bør påregnes. Markisen er ikke funksjonstestet. Forøvrig ingen påviste feil eller mangler av vesentlig betydning. Tilstand grunnet elde og påviste forhold.

- Noe vedlikehold, utskiftninger og påkostninger må påregnes grunnet elde og slitasje.
- Utbedringer med fuktsikring mot terreng bør påregnes.

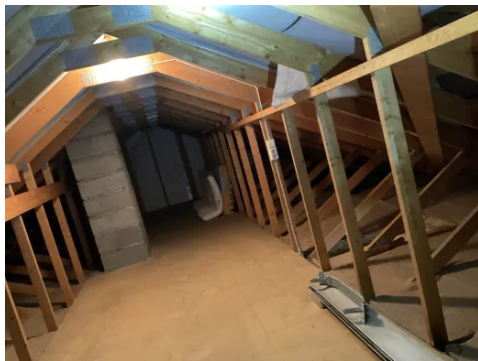
Takkonstruksjon utført med pre-fabrikkerte taksperrer

Takkonstruksjonen er vurdert inne på kaldtloftet og fra innvendige himlingsoverflater. Himlingsluke fremstår noe utett, det anbefales å ettermontere ny himlingsluke for å begrense varmetap. Tegn til mus og vepseaktivitet inne på kaldtloft, ukjent omfang. Ingen tegn ved innvendige overflater etter tidligere fukt- og vannskader som kan settes i sammenheng med kondensproblematikk ved takkonstruksjonen.

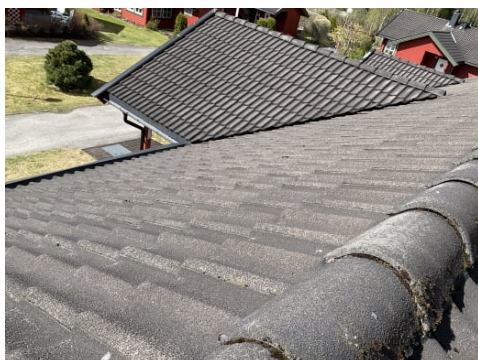
Tekkingen er vurdert oppe på taket

Kontrollen er utført oppe på tak. Det registreres stedvis noe mose på taket som anbefales fjernet som et vedlikeholdstiltak. Enkelte taksteiner med brekkasjeskader, lokale utskiftninger og utbedringer må påregnes. Isbordbeslag og gradrennebeslag med avflassing og slipp i foliering. Ingen tegn til lekkasjer eller skader ved innvendige himlingsoverflater. I følge Byggforsk bygghandboken er middels levetid for tekking med betongtakstein ca 50 år. Tilstand grunnet elde og påviste forhold.

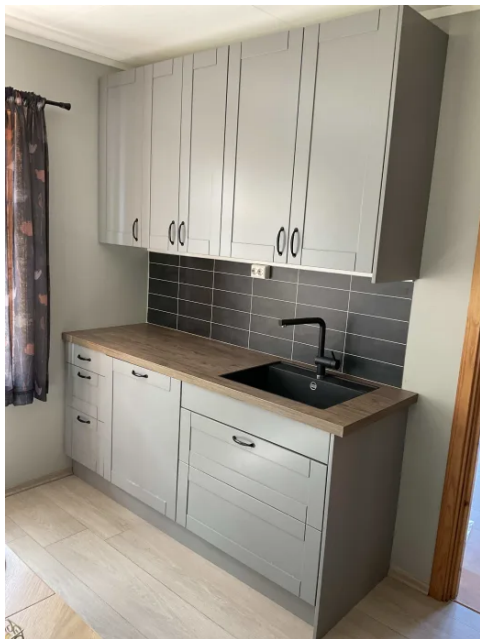
Funksjonstestet ventilator, påvist noe driftstøy.
Forventet brukstid for kjøkken ventilator er 10-15 år, dette forutsetter jevnlig vedlikehold.
Tilstand grunnet påviste forhold.

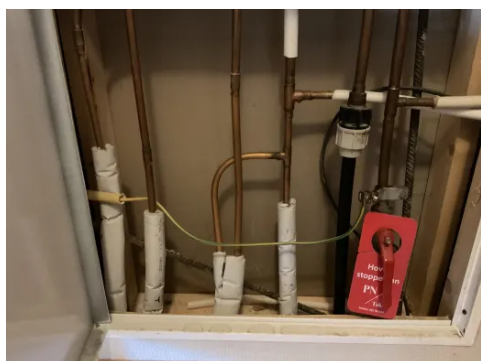
Hovedstoppekran med synlig merking

Påvist noe irring, ingen påviste lekkasjer. Stoppekran og rørfordelere plassert i delevegg mellom baderom og gang med adkomst via veggluke i gang. Vannførende installasjoner og hovedstoppekransen med manglende avrenning for evt lekkasjevann, lekkasjevakt bør ettermonteres som ivaretar lekkasje som evt kan oppstå. Hovedstoppekransen med synlig merking. Vannrør er fra byggeåret, og har nådd en alder hvor det vil være økt risiko for lekkasjer. Ingen opplysninger om frostproblematikk eller feil/mangler ved vannførende installasjoner. Besikning og vurderinger er avgrenset til overnevnte bolig, og kontrollen stopper ved veggjennomføringer og innvendige installasjoner. Utvendige stikkledninger på kommunalt nett er underlagt borrettslaget ansvarsområde. I følge Byggforsk byggdetaljblad ligger generell levetid på kobbervannrør fra 25 til 50 år.

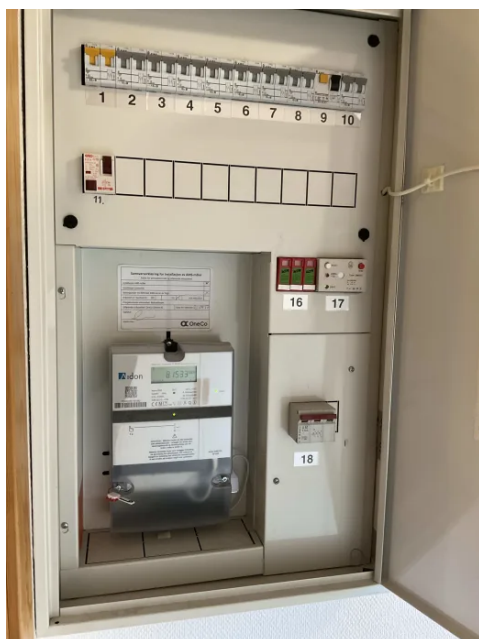
Sikringskapp plassert i vindfang

El-installasjoner og el-anlegg fra opprinnelig byggeår. Det foreligger ingen opplysninger og ettersyn av anlegget fra Det lokale el-tilsynet (DLE). Ledningsnett med brytere og stikk med normal bruksslitasje. Ingen observerte løse ledninger eller synlige skader. Bereder påvist fra 2016 tilkoblet støpsel, denne skal vær tilkoblet til fast punkt. Krav til bereder med fast montering og sikkerhetsbryter for varig last f.o.m 2 kW kom i 2004. Nytt krav til installasjon f.o.m 1,5 KW kom i januar 2014, med iverksettelse juni 2014. Samsvarserklæring må fremlegges for anlegg og installasjoner fra 1999 eller nyere. Funksjon og tilstand må vurderes av registrert installatør.

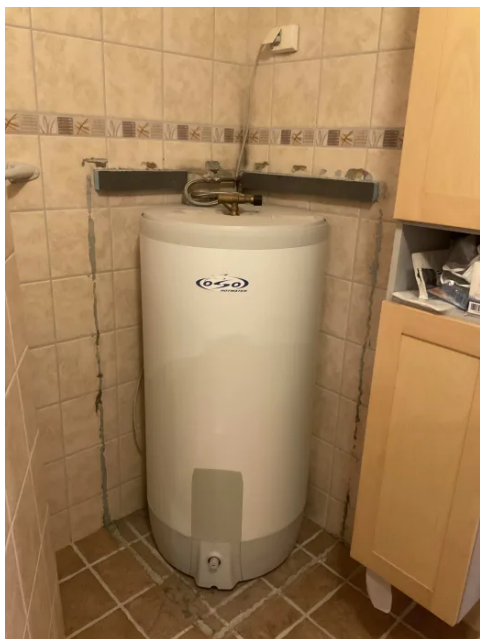
Bereder plassert inne på badetrom

Bereder plassert i rom med sluk, evt lekkasjevann er ivaretatt.

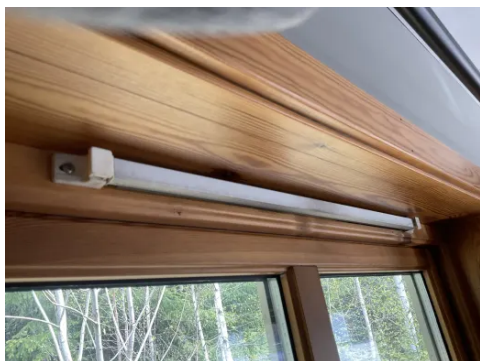
Bolig med naturlig ventilasjon via luftespalte i øvre del av karm

Det er manglende tilluftspalte ved dører slik at ventileringen av boenheten ikke fungerer som tiltenkt. Slitasje ved innvendig rammer på vinduer med malingavflassing, svertesopp og fukt skjolder, forholdet settes i sammenheng med noe mangelfull ventilasjon. Tilstand grunnet påviste forhold.

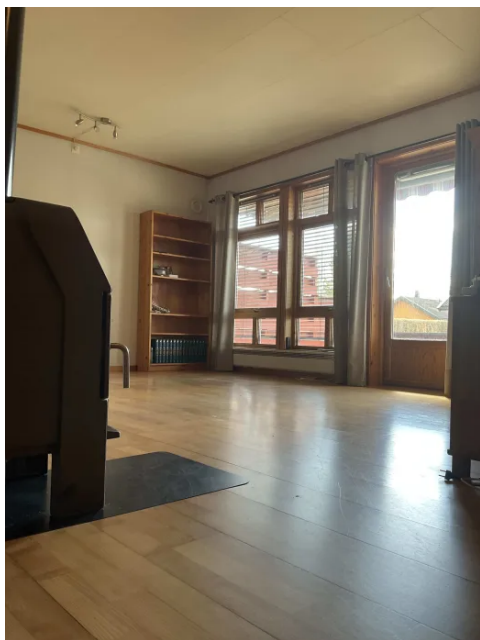
Parkettgulv med slitte overflater
