# Tilstandsrapport

Fritidsbolig

Regine Normanns vei 87, 8475 STRAUMSJØEN

Oppdragsnr.: 12981-1313

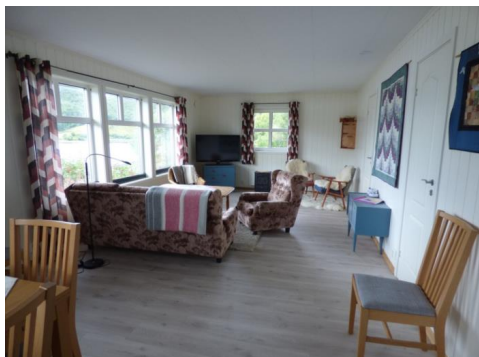
Fra stua

Enkelte merker i vegger og himling etter oppheng, men dette må defineres som normal brukslitasje.  
Enkelte riper i vegg på kjøkken, ved komfyr.  
Misfarging (fett?) i himling over komfyr/avtrekk på kjøkken.  
Hjemmelshaver har ingen opplysninger om misfargingen. Misfarging kan trolig vaskes bort.  
Ovennevnte avvik er såpass små at det ikke gis en generell TG 2 for overflater.

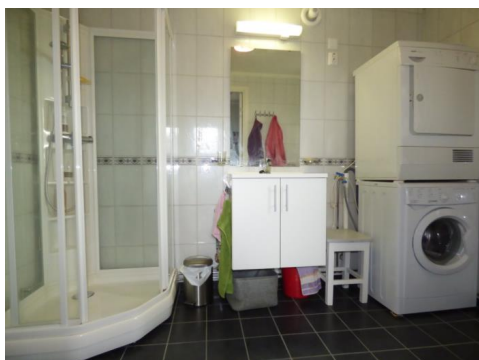
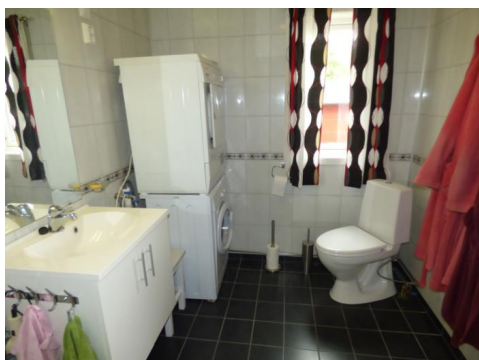
Bad/vaskerom

Innredning med slette hvite fronter. Ca ca 60 servant med skap under. Ca 50 cm gulvstående høyskap. Toalett, dusjkabinett, opplegg for vaskemaskin.
