# Tilstandsrapport

Våningshus

Bjørntvedtvegen 165 , 3740 SKIEN

# gnr. 221, bnr. 5

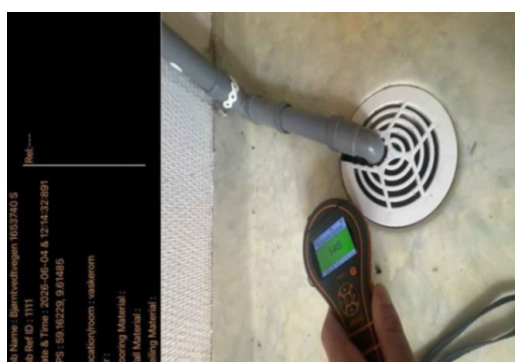
Fuktøk uten fuktighet
