# Bjørndalslia 101

# Egenerklæring

# gnr. 43, bnr. 847, snr. 1

# Tilstandsrapport

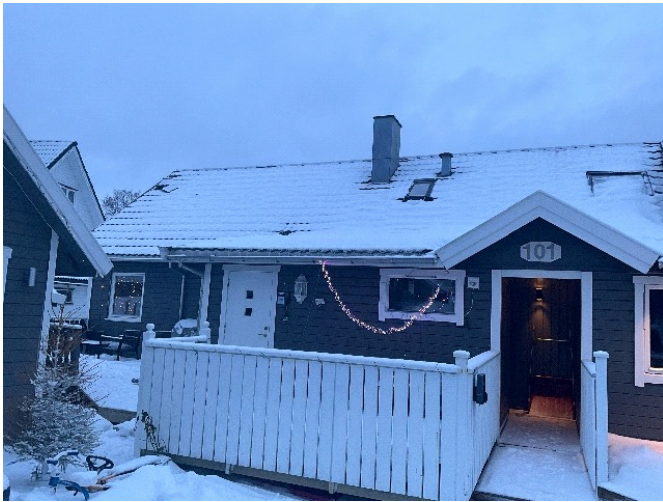
Bjørndalslia 101, fasade og tak-side mot vest.
