# Moloveien 5

# Tilstandsrapport

gnr. 10, bnr. 52

Befaringsdato: 29.07.2026

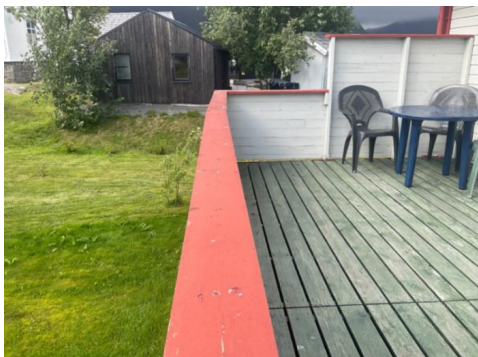
### TG 1 Overflater - gulv

- Det er påvist riss/sprekker i overflater.

- Riss og sprekker kan skyldes bevegelser eller slitasje, med risiko for videre utvikling og underliggende skader.

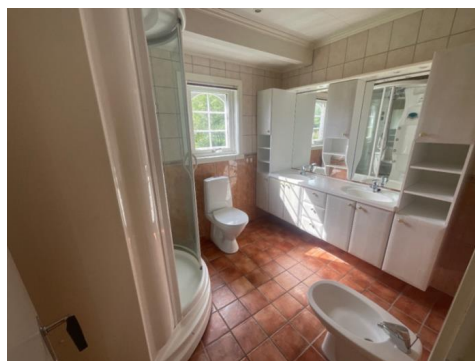
## TG 2 Dokumentasjon for våtrom

- Uten dokumentasjon vet man ikke om membran er korrekt utført eller om sluk, overganger og gjennomføringer er tette. Manglende dokumentasjon gir derfor økt risiko for skjulte fuktskader, selv om det ikke er synlige tegn i dag. Skader kan utvikle seg og bli omfattende før de oppdages.
