# Egenerklæring

Bråtåhøgda 43, 2123 BRUVOLL

### Samlet vurdering

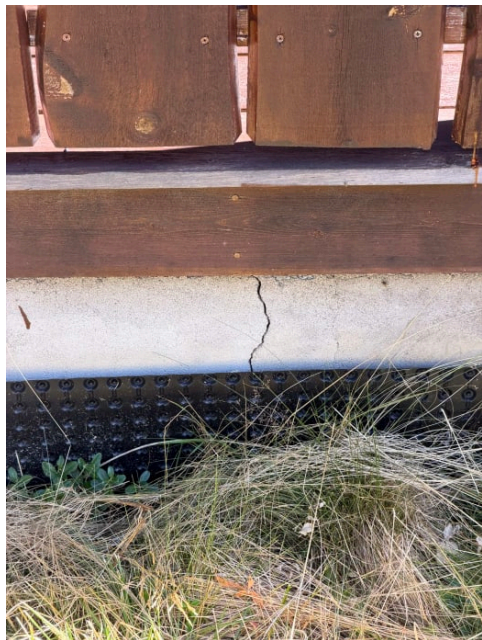
Det er påvist sprekker, mindre utskylte masser, skader eller skjevheter i grunnmuren. Slike avvik kan indikere setninger eller bevegelser i konstruksjonen, og dersom de ikke følges opp, kan de utvikle seg videre og på sikt svekke fundamentets bæreevne samt medføre fuktinntrengning.

Det anbefales å reparere/pusse sprekkenes og følge med på utviklingen over tid for å avklare om forholdet er stabilt.

Løpende observasjoner anbefales for å bekrefte eller avkrefte en negativ utvikling.

Utskylte masser ved fundament bør tilbakeføres/komprimeres, og området bør kontrolleres etter nedbør.

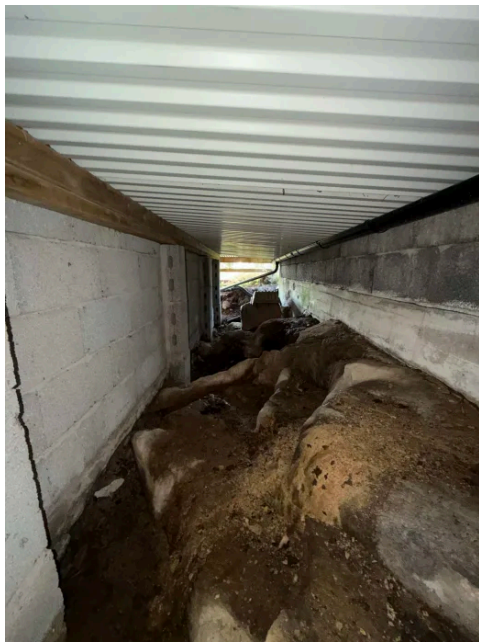
Det er registrert fuktig grunn i krypkjelleren, samt grønnlig vekst/misfarging på fundamenter og synlige tegn til fukt. Det ble ikke observert sopp- eller råteskader, deformasjon i gulvkonstruksjonen eller symptomer på utilstrekkelig lufting.

Krypkjelleren betraktes som en risikokonstruksjon med behov for jevnlig ettersyn, og vedvarende fukt kan over tid gi risiko for fukt- og råteskader i trekonstruksjonen dersom forholdene ikke følges opp.

Bakken ryddes for alt trevirke, byggematerialer, isolasjonsmatter, papir, løv, kvist og alt det kan vokse mugg på.

Det anbefales derfor jevnlig kontroll av krypkjelleren, særlig med tanke på fukt, lukt, sopp, råte og skadedyr, slik at eventuelle endringer eller skader oppdages på et tidlig tidspunkt.

Det anbefales terrengjusteringer for å bedre bortledning av overflatevann fra bygningen.

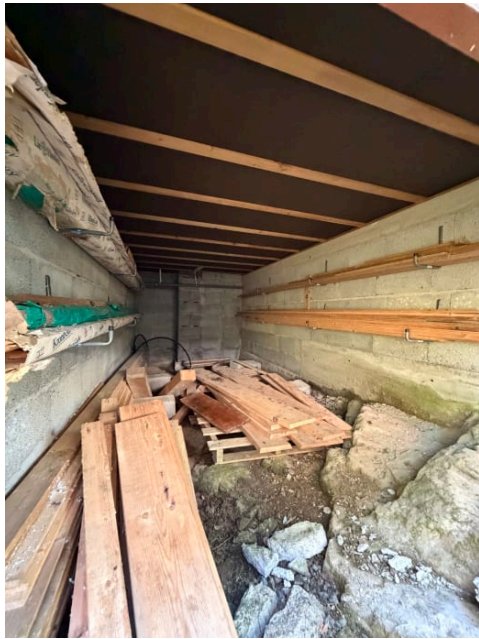
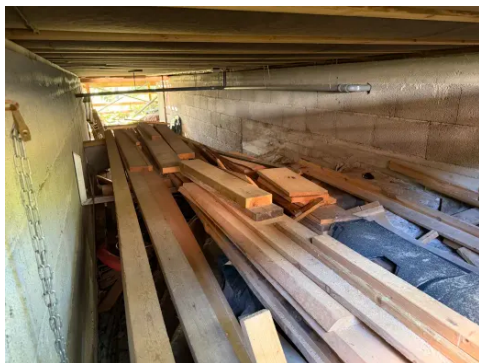
Terrenget har stedvis fall inn mot bygningen. Det er registrert fuktig grunn og tegn til fuktbelastning i krypkjelleren, med stedvis grønnlig vekst/misfarging på fundamentene. Det er registrert utvasking av masser langs og under deler av fundamenteringen.

Det er registrert fuktig grunn og tegn til fuktbelastning i krypkjelleren, med stedvis grønnlig vekst/misfarging på fundamentene, samt utvasking av masser langs og under deler av fundamenteringen.

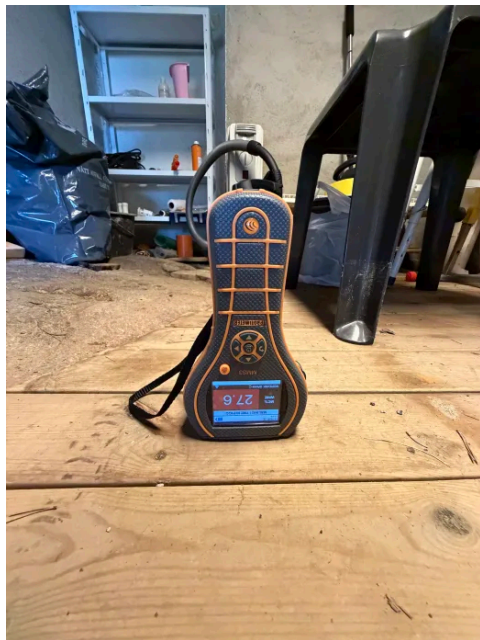
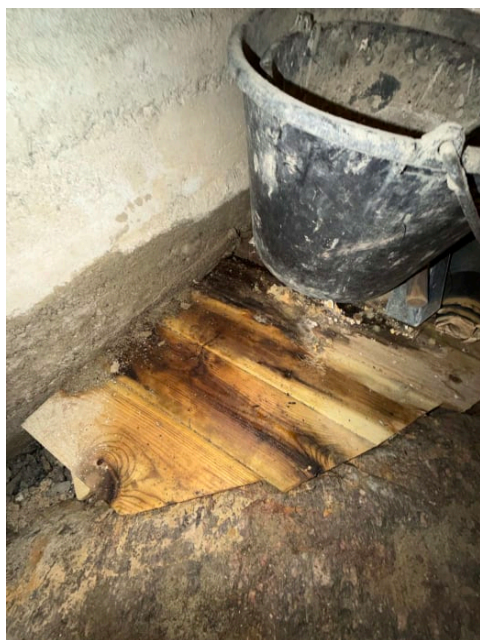
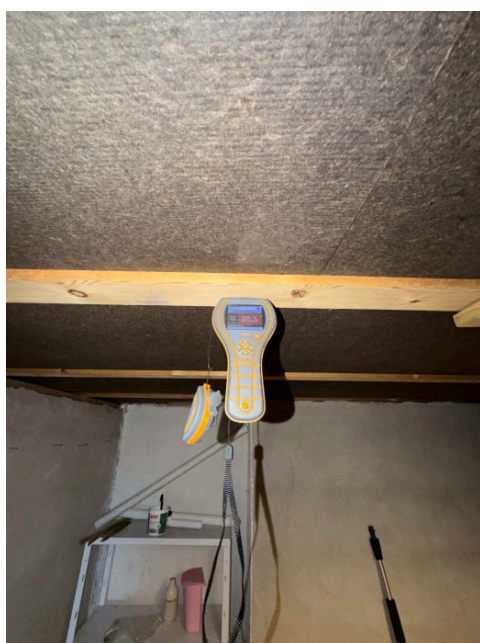
Det er registrert fuktpåvirkning med soppvekst og råteskader i gulvkonstruksjonen. Det er målt forhøyede fuktverdier i trekonstruksjoner og mur.

Det er registrert sprekker i murpuss. Gulvkonstruksjonen mot grunnen fremstår ikke fuktsikret. Utvendig er det synlig grunnmursplast, men utførelse og tilstand på fuktsikringen under terreng er ikke kjent.

Ventileringen i rommet bør forbedres for å redusere fuktbelastningen.

Det anbefales nærmere kontroll av drenering, utvendig fuktsikring og gulvkonstruksjonen mot grunnen.

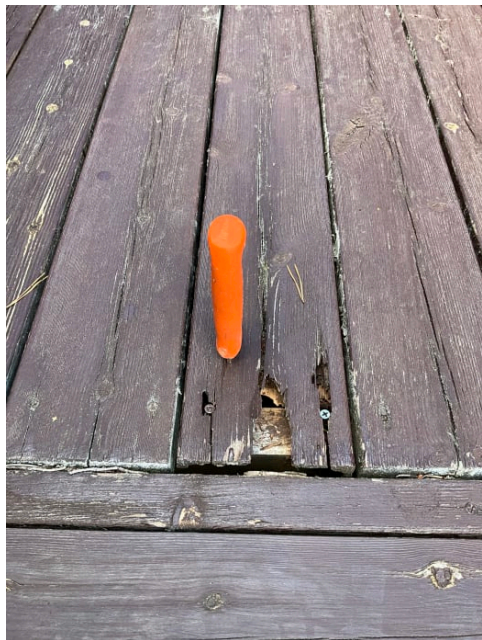
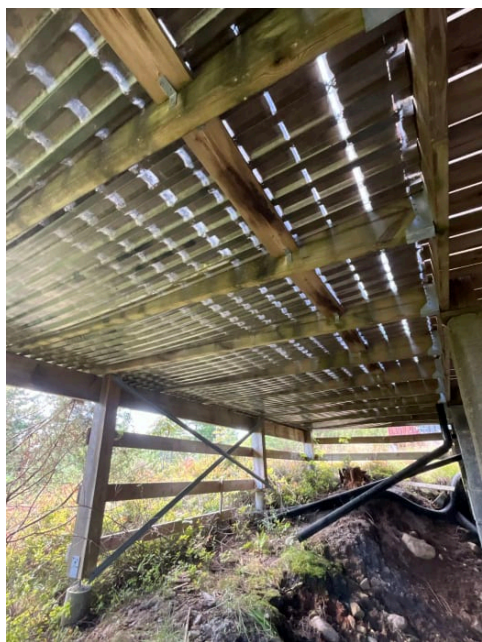
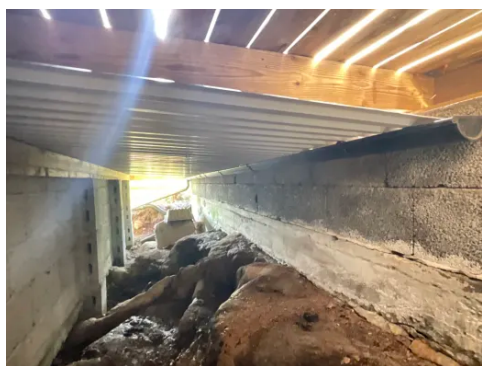
Videre er det registrert spredte råteskader i rekkverk og terrassebord samt grønnlig belegg på terrassebord og bjelkelag.

Konstruksjonen bærer preg av alder og manglende vedlikehold, og dersom forholdene ikke utbedres må det påregnes ytterligere nedbrytning av trevirke og redusert stabilitet. Tilstandsgrad settes til TG 2, og utbedring av råteskader samt vedlikehold av trevirke bør påregnes.

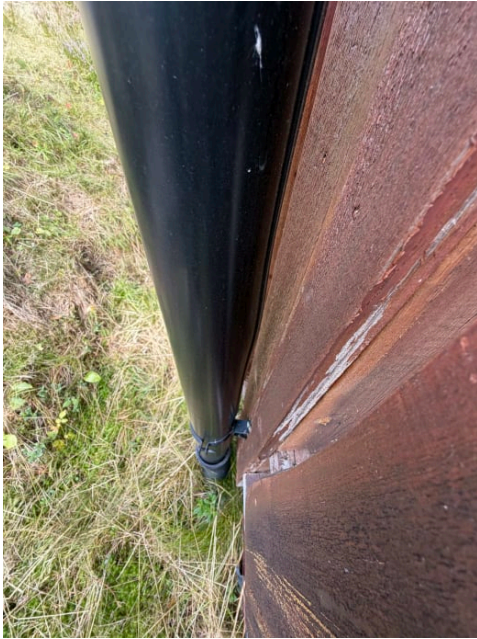
Videre er det registrert luftinger/musebånd i nedkant, men også åpninger som er store nok til at mus kan trenge inn.

Redusert lufting bak kledning kan over tid gi økt fuktbelastning og redusert levetid på kledningen, mens manglende musetetting gir risiko for at skadedyr trenger inn i konstruksjonen. Utbedring av musetetting og tiltak for å bedre luftingen bør påregnes.

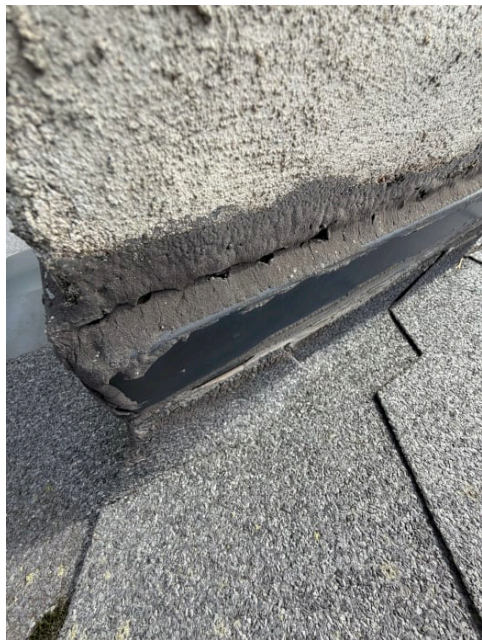
Utettheter i overgangen kan medføre vanninntrenging og fuktskader i underliggende konstruksjoner. Fugen bør utbedres og overgangen mellom beslag og skorstein sikres mot vanninntrenging.

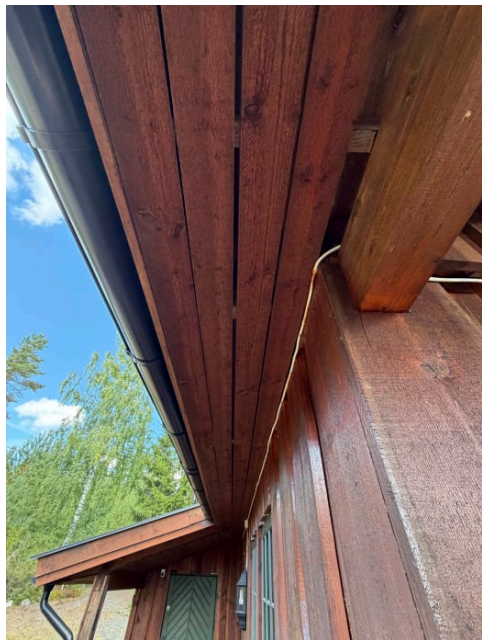
Loftet er ikke tilgjengelig for inspeksjon, ettersom deler av konstruksjonen er lukket med flate himlinger uten etablert adkomst, og konstruksjonens oppbygging, isolasjon, dampsperre og skjulte deler er derfor ikke kontrollert innvendig.

Enkelte luftespalter ved raft er sikret med netting, mens andre mangler netting. Da innvendige og skjulte deler av konstruksjonen ikke har kunnet vurderes, kan det foreligge skjulte forhold som ikke er avdekket, og eventuelle avvik vil først kunne påvises ved åpning av konstruksjonen.

Åpne luftespalter kan gi økt risiko for inntrenging av insekter og smådyr. Det anbefales å montere egnet netting uten å redusere nødvendig lufting.

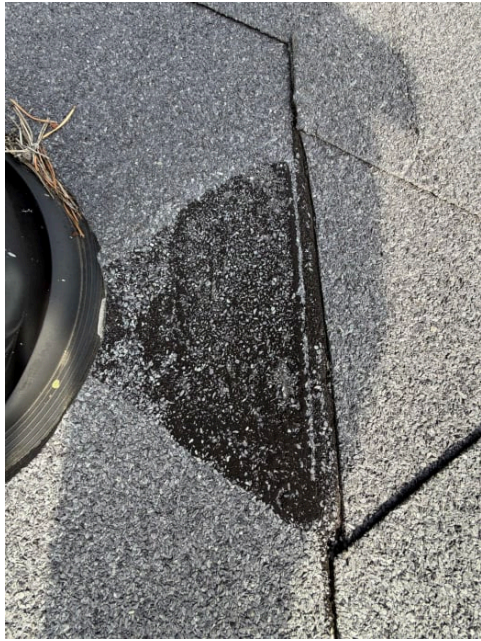
Taktekingen har nådd en alder hvor forventet gjenværende funksjonstid er usikker, og det er registrert skader, deformasjoner eller begroing på tekkingen.

Slitasje og skader på pappshingel kan over tid medføre redusert tetthet og fare for lekkasjer.

Lokale utbedringer av tekkingen må påregnes. Mose anbefales fjernet som et vedlikeholdstiltak. På grunn av alder og slitasje må utskifting av tekkingen påregnes med tiden.

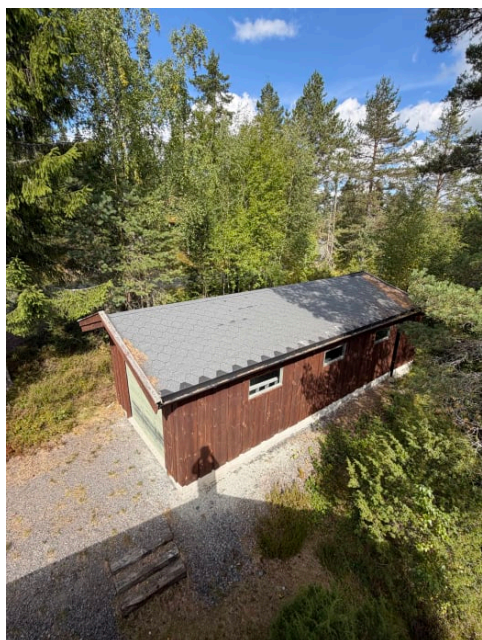
## 6.26 Garasje

Garasje med støpt plate på mark og ringmur av lettklinkerblokker. Yttervegger oppført i bindingsverk og utvendig kledd med stående villmarkspanel. Leddport i tre med portåpner. Vinduer med 2-lags glass. Takkonstruksjon med takstoler/sperrer og bordet undertak. Saltak og pulttak tekket med pappshingel. Takrenner og nedløp av metall. Innlagt lys og strøm.

Det er registrert sprekker i ringmur, mangelfull understøttelse/masser under deler av fundamenteringen, lysåpning i overgangen mellom saltak og pulttak samt deler av elektrisk anlegg som fremstår ufagmessig utført. Det anbefales generelt vedlikehold og utbedring av registrerte forhold. Elektrisk anlegg anbefales kontrollert av registrert elektrovirksomhet.
