# Tilstandsrapport

Enebolig

Granvegen 14, 6230 SYKKYLVEN

Rapportdato: 14.07.2026

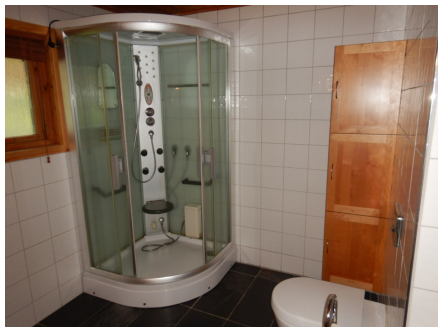
## 1. ETASJE > BAD

Bad med fliser og varmekabler i gulv, flis på vegger. Dusjkabinett med massasjedyser, veggmontert toalett, hel servantplate med 2 vasker, ventilasjon i himling. Det opplyses om at badet ble oppusset ca 2002.

Det er tillaget inspeksjonsåpning/luke i vegg bak veggmontert toalett, og hulltaking er ikke utført. Det er utført fuktmåling med Protimeter uten å avdekke unormale forhold.

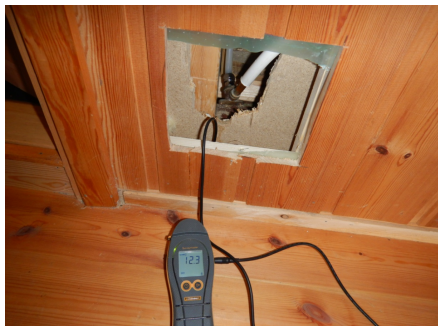
## 1. ETASJE > VASKEROM

Det er boret inspeksjonshull i vegg i gang mot vaskerom uten å avdekke unormale forhold.

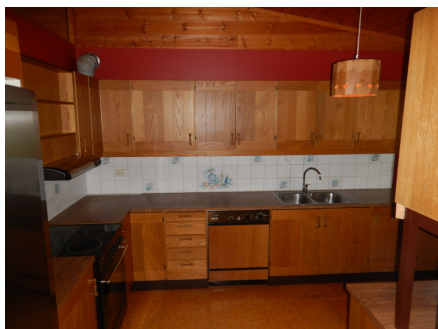
### 1. ETASJE > KJØKKEN

Kjøkkeninnredning i eik med slette fronter. Det er ventilator over komfyr, integrert oppvaskmaskin, fliser mellom benk og overskap. Laminat benkeplate med nedfelt dobbel oppvaskum. Kjøkkenet er fra byggeår og har normal slitasje utifra dette.
