# Tilstandsrapport

Isbjørnveien 31, 8029 BODØ

# gnr. 43, bnr. 649, snr. 1

Befaringsdato: 23.06.2026

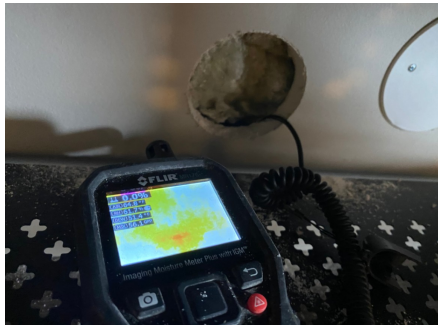
Hulltaking er foretatt uten å påvise unormale forhold. Hulltaking er foretatt ved/i gang.

Hulltaking gir et innblikk i det området fuktmåling er foretatt, det kan være forhold i andre vegger som ikke vil bli avdekket ved en slik kontroll.
