# Egenerklæring

Kopparleden 846, 2443 DREVSJØ

Befaringsdato: 10.10.2025

Rapportdato: 14.10.2025

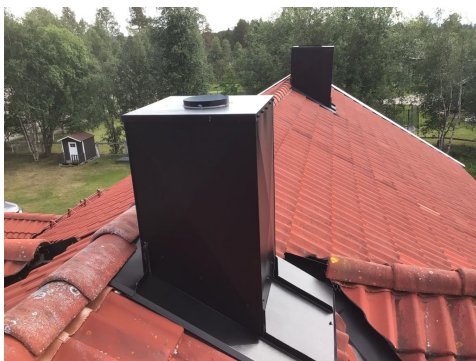
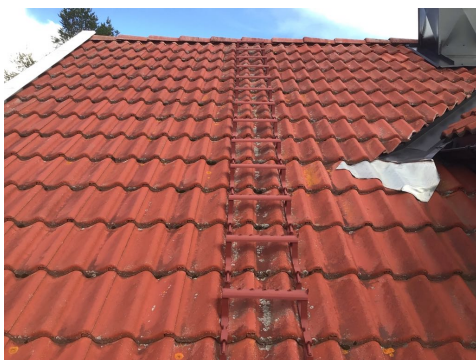
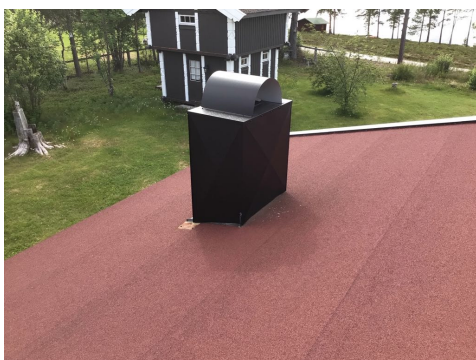
Takrenner i sort metall. Forkantbeslag ned i takrenne. Nedløp i sort metall. Heldekkende pipebeslag i svart metall. Vannbrett på vinduer av tre.  
Takstige. Snøfangere.  
Pipebeslag skiftet i 2013.

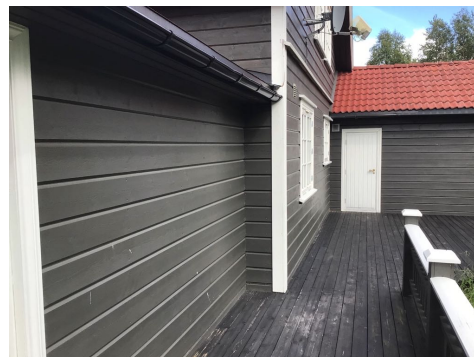
## ! TG 1 Veggkonstruksjon

Isolerte bindingsverkvegger, med liggende panel utvendig. Platekledd innvendig. Det er beholdt deler av bindingsverk fra opprinnelig bygg.

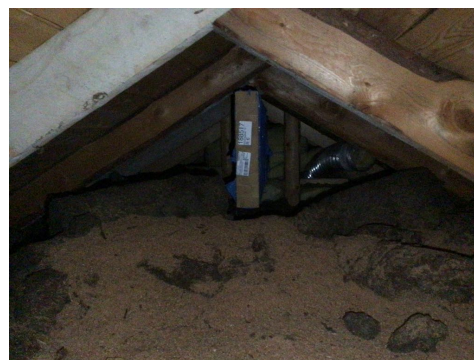
## ! TG 1 Takkonstruksjon/Loft

Sperrekonstruksjon med opplegg på bærende limtredrager.  
Konstruksjonen luftes via raft.  
Isolert med mineralull. Tykkelse og kvalitet kan kun avdekkes ved åpning av konstruksjonen.

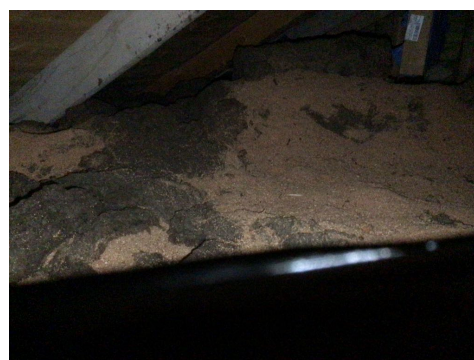
Limtredrager på ny del.

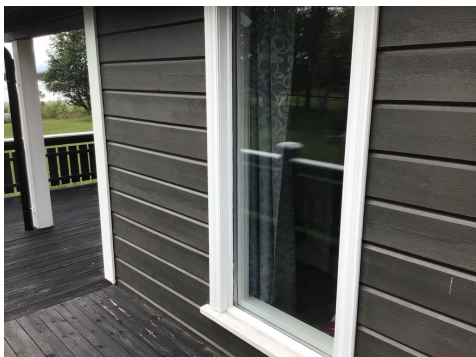
## ! TG 1 Vinduer

To-lags isolerglass med utvendige sprosser. På tilbygg fra 1985 er tre-lags isolerglass uten sprosser.

Behov for vedlikehold på de eldste vinduene.

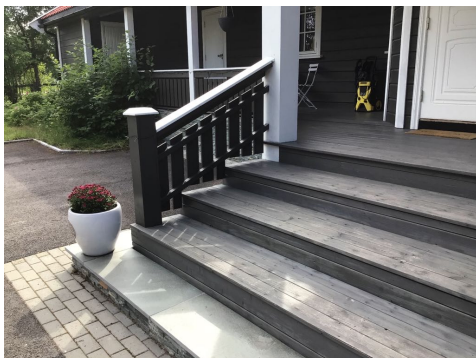
Krav til rekkverkhøyde ved byggetidspunkt var 90 cm.

- Rekkverkshøyde må endres for å tilfredsstille krav på byggemeldingstidspunktet.

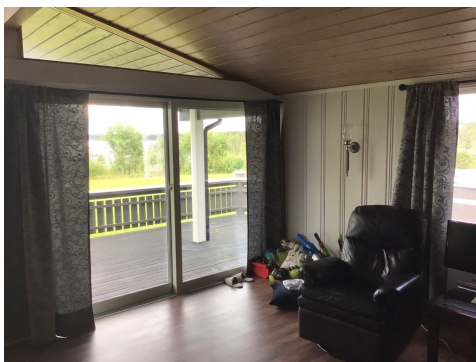
### ! TG 1 Overflater

Overflater i god tilstand etter alder. Overflatene er tilpasset sitt bruk og har liten brukslitasje. Tidstypiske design og fargevalg. Overflatebehandlet.

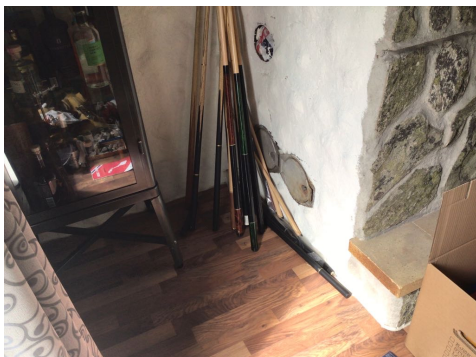
Treverk med tilstrekkelig avstand til feieluke må kles med brannhemmende plate evt kan det monteres innleggsstein i feieluka. Dette kontrolleres mot leverandørens anvisninger. Konsekvensen av manglende brannsikring er økt fare for branntilløp.

Ubrennbar plate bør monteres under feieluke.

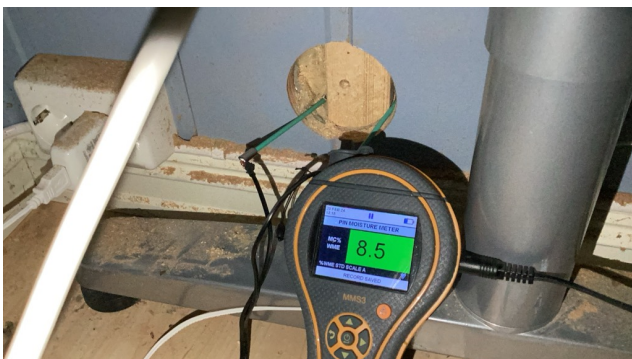
Ved hulltaking ble det ikke konstatert fukt ved måling. Det målt 8,5 vektprosent fuktighet.

Utfra gjeldende utførelse/alder/tilstand er ikke dette noen garanti for at det ikke kan være fukt andre steder i etasjen. Hulltakingen er en stikkprøve og ikke et svar som nødvendigvis er fasit for hele etasjen..

Ingen fuktighet påvist.

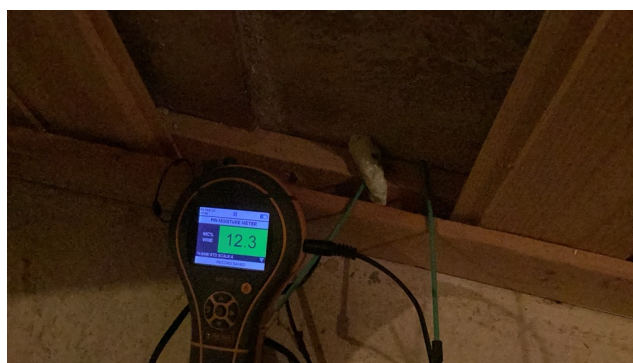
## ! TG 1 Rom Under Terreng - 2

Det er gjennomført fuktsøk uten å finne forhøyet fuktighet. Deler av vegger kledd med panel. Fuktsøk er foretatt i panelåpning. Det ble ikke konstatert fukt ved måling. Det målt 12,3 vektprosent fuktighet. Utfra gjeldende utførelse/alder/tilstand er ikke dette noen garanti for at det ikke kan være fukt andre steder i etasjen. Hulltakingen er en stikkprøve og ikke et svar som nødvendigvis er fasit for hele etasjen..

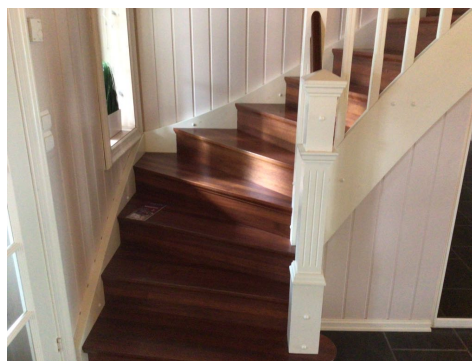
## ! TG 1 Innvendige trapper

Tette tretrapper. Kjellertrapp med knirk.

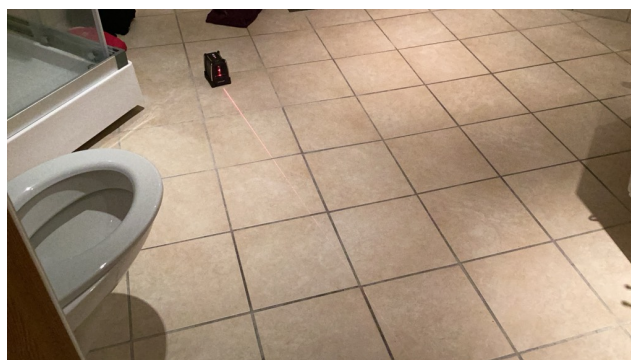
## ! TG 1 Overflater Gulv

Det er forskriftsmessig fall mot sluk. Varierende fall, men fungerende. Det er målt ca 50 mm høydeforskjell på gulv fra dørterskel til topp slukrist. 1:100

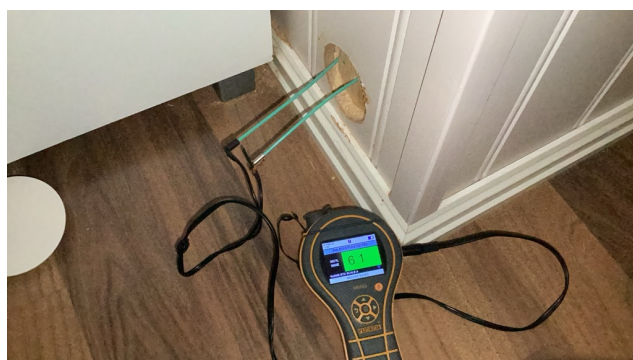
### ! TG 1 Tilliggende konstruksjoner våtrom

Ingen fuktighet påvist.

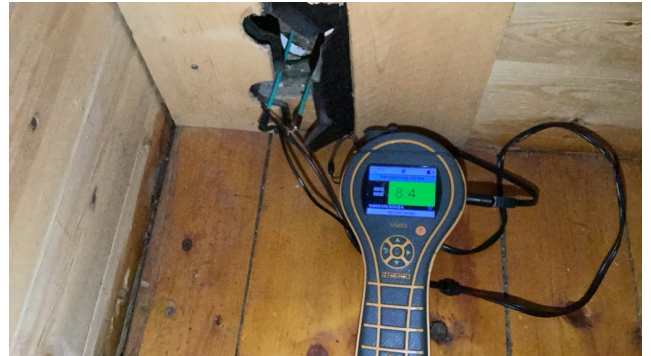
Ved hulltaking ble det ikke konstatert fukt ved måling. Det målt 8,4% vektprosent fuktighet.

Ut fra gjeldende utførelse/alder/tilstand er ikke dette noen garanti for at det ikke kan være fukt andre steder ved badet. Hulltakingen er en stikkprøve og ikke et svar som nødvendigvis er fasit for hele våtrommet.

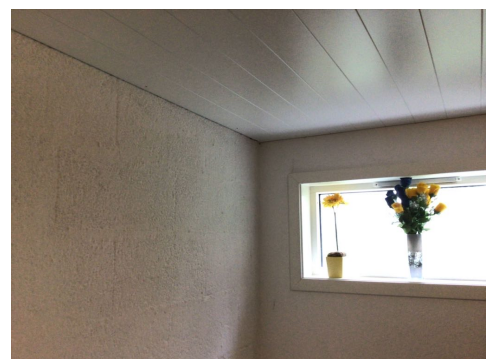
## ! TG 1 Overflater vegger og himling

Malte lettbetongvegger, malte plater i himling.

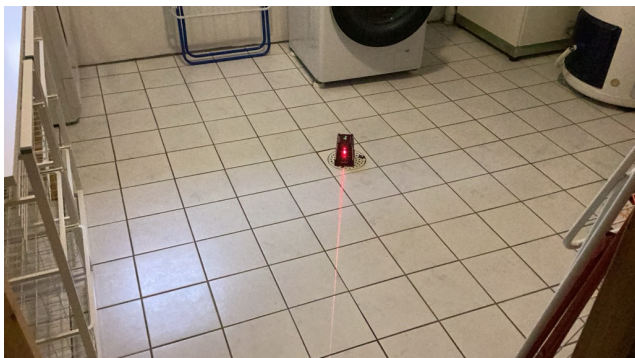
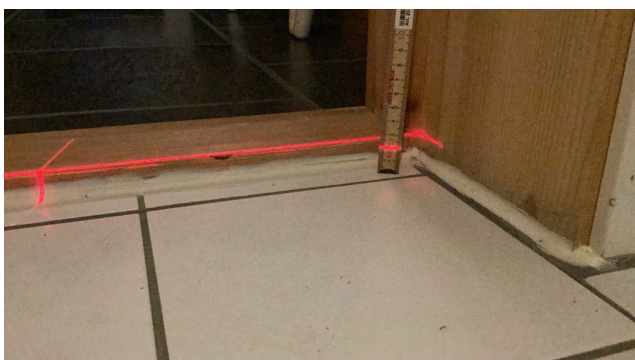
## ! TG 1 Overflater Gulv

Det er forskriftsmessig fall mot sluk. 1:100 Det er målt ca 30 mm høydeforskjell på gulv fra dørterskel til topp slukrist.

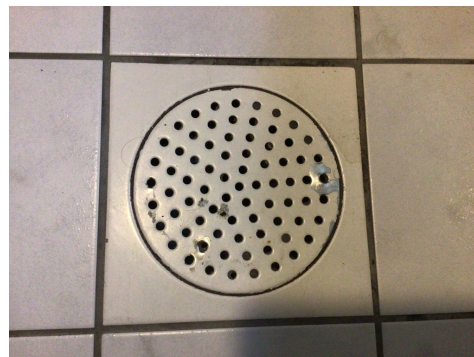
## ! TG 2 Sluk, membran og tettesjikt

Mer enn halvparten av forventet levetid er oppnådd. Tilstandsgrad er satt ut fra alder på original membran. Risikoen for utettheter øker med alder.

slukrist sitter fast.

- Tilgang til sluk må bedres både for inspeksjon og rengjøring.
- Overvåk tilstanden jevnlig. For å få tilstandsgrad 0 eller 1 må tettesjiktet skiftes ut, men tidspunktet for når dette er nødvendig er vanskelig å si noe om.

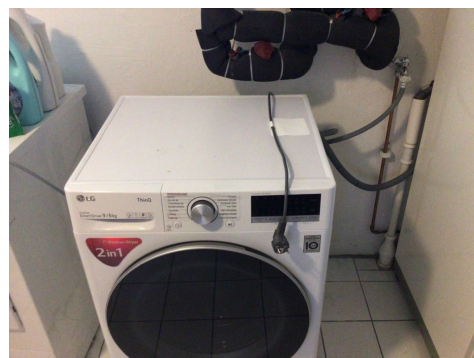
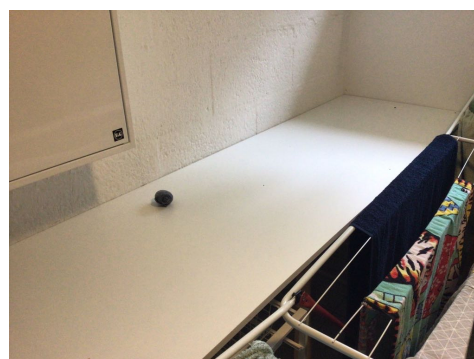
## ! TG 1 Sanitærutstyr og innredning

Benkeplate. Opplegg for vaskemaskin. Tidstypisk innredning med normal bruksslitasje

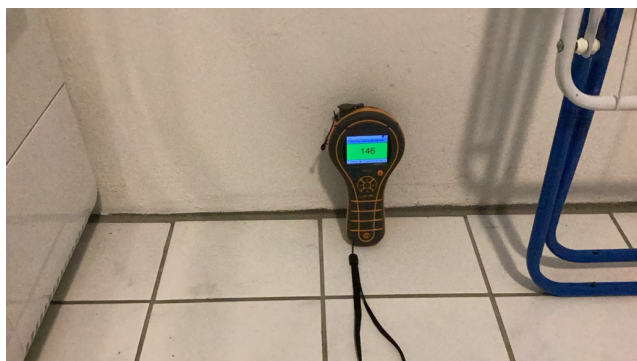
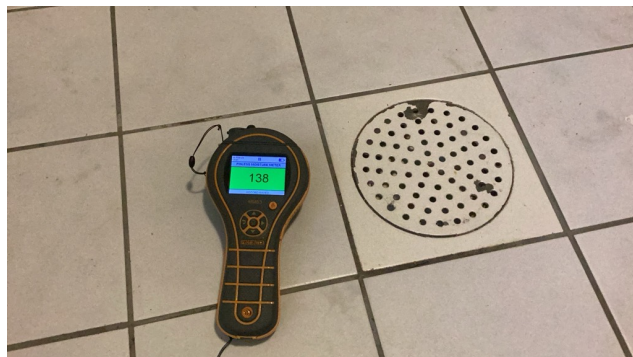
## ! TG 1 Tilliggende konstruksjoner våtrom

Våtsone ligger mot pussete lettbetongvegger. Overflatesøk viste ingen tegn til forhøyet fuktighet.

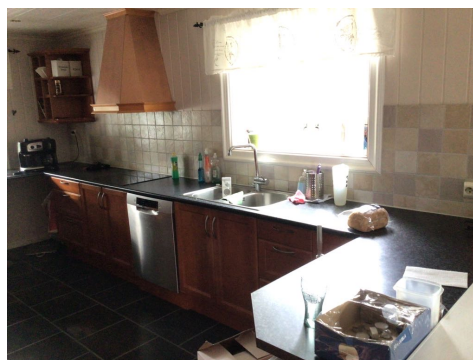
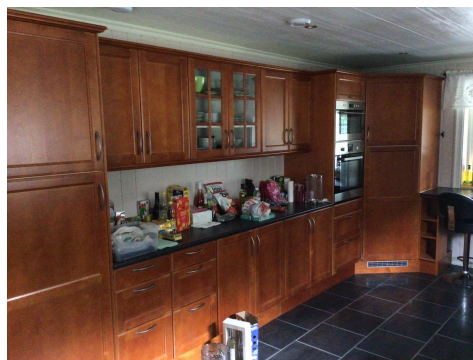
## ! TG 1 Overflater og innredning

Tidstypisk kjøkken i god tilstand etter alder. Innredning med profilerte dører, fliser over våtsone og komfyr. Stålkum med ett-greps kran.

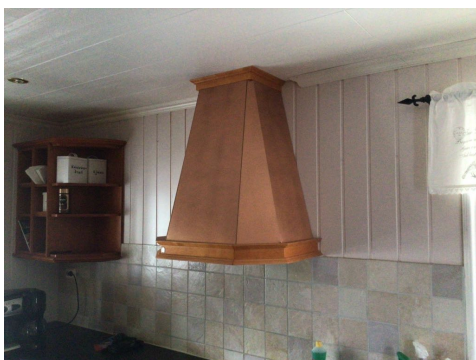
! TG 1 Avtrekk

Ventilasjonsnette utført i metall. Avtrekk ut.

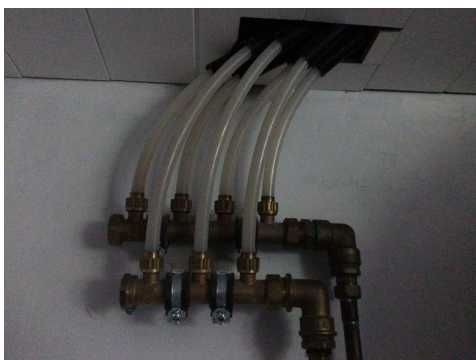
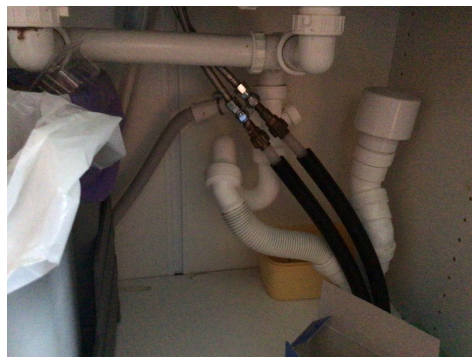
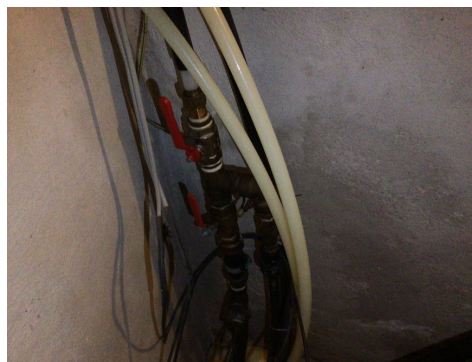
! TG 1 Vannledninger

Vannrør fra byggeår. Rør i rør med fordeling i kjeller.

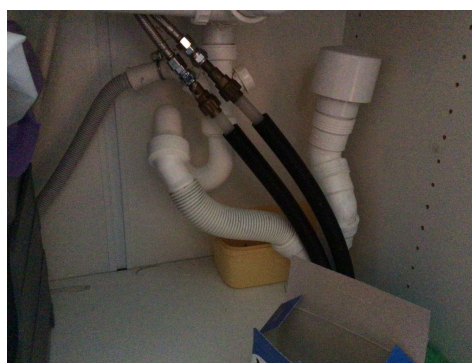
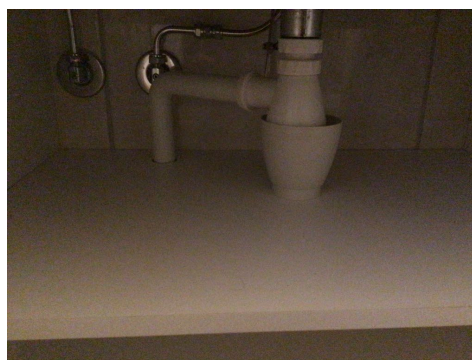
! TG 1 Avløpsrør

Avløp av åpne og skjulte rørføringer av plast. Sluk av plast. Stakemuligheter for avløpsnettet.

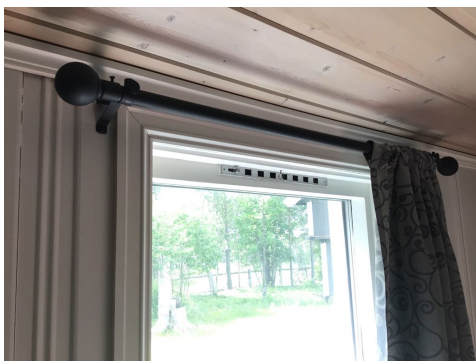
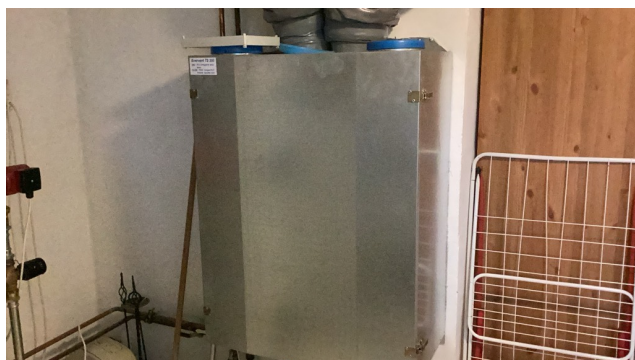
! TG 1 Ventilasjon

Mekanisk ventilasjon fra våtrom og kjøkken, ellers naturlig ventilasjon.  
Det er laget et opplegg for balansert ventilasjon. Dette er ikke fullført og fungerer ikke.

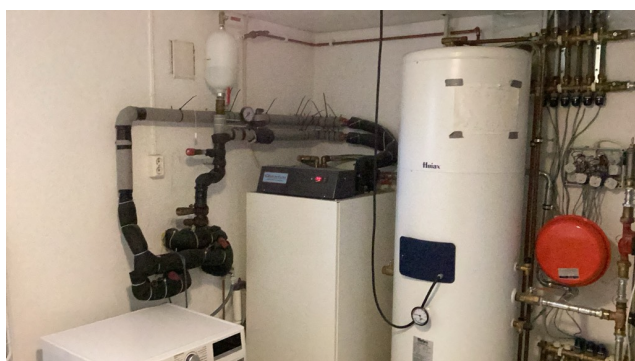
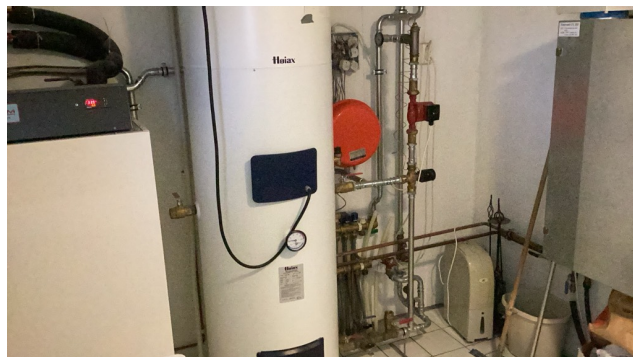
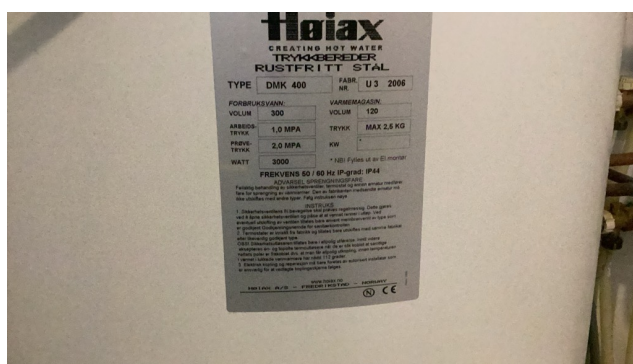
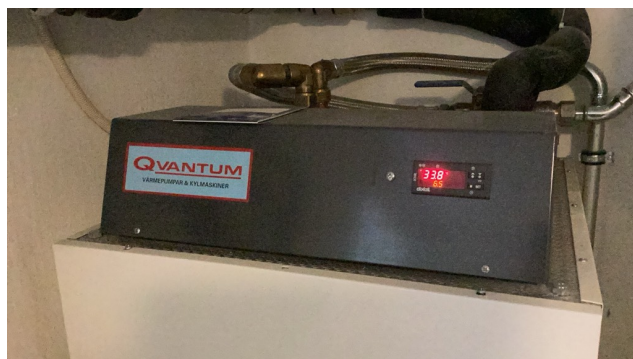
## Varmesentral

Jordvarmeanlegg med rør nedgravd på egen eiendom.

Årstall: 2013

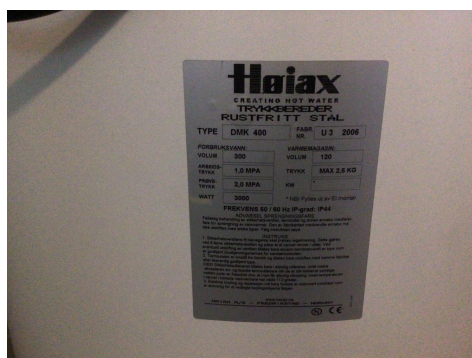
## ! TG 1 Varmtvannstank

Varmtvannstank plassert på vaskerom i kjeller. Produsert i 2006.

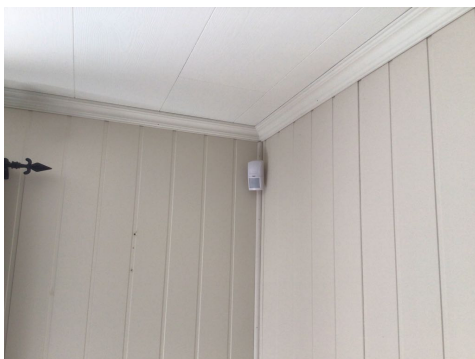
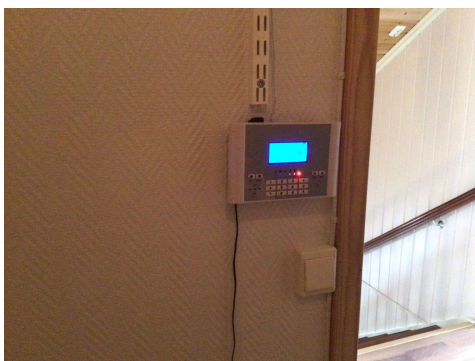
## ! TG 1 Andre installasjoner

Innbruddsalarm med varsling på telefon.

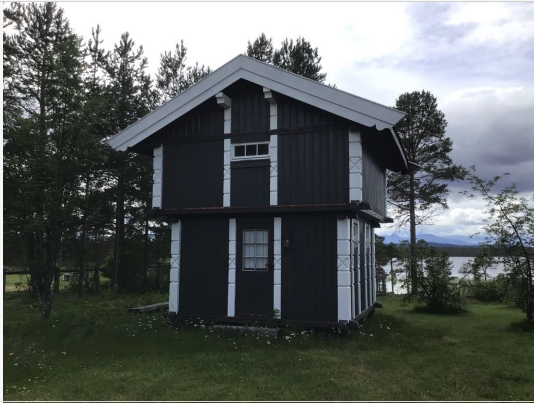
## Stabbur

Bygget er ikke tilstandsvurdert ihht Forskrift til avhendingslova og NS3600. Dette er kun en enkel beskrivelse.
