# gnr. 1, bnr. 2838, snr. 4

Befaringsdato: 16.07.2026

Rapportdato: 21.07.2026

## LEILIGHET I FIREMANNSBOLIG.

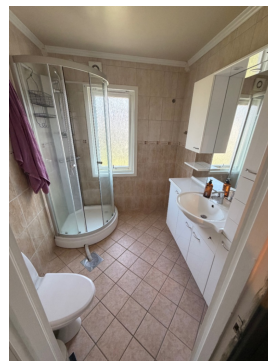
Badet ble ifølge tidligere salgsoppgave oppgradert i 2010, men det foreligger ikke dokumentasjon på utførelsen. Det er registrert fall fra sluket mot dørterskelen, bom under enkelte gulvfliser og oppsprekking i flisefuger. Sluket er av eldre type uten klemring, og membranen er smurt direkte ned på sluket uten mekanisk innfesting. Det er også registrert mikrobiell vekst i himlingen og på taklistene. Hulltaking i tilliggende konstruksjon viste ikke forhøyede fuktverdier på kontrollstedet. På bakgrunn av de samlede forholdene vurderes lokale utbedringer som teknisk usikre og lite hensiktsmessige, og full rehabilitering av badet må påregnes.

Oversiktbilde av bad.

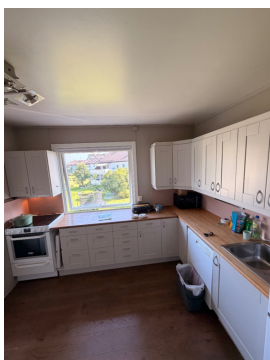
Kjøkkenet er fra omkring 2004 og har skader på benkeplaten og i skapet under kjøkkenvasken. Synlige avløpsrør består av plast og eldre støpejern. Støpejernsrørene har på grunn av alder usikker fremtidig funksjon og inngår normalt i sameiets felles installasjoner.

Oversiktsbilde av kjøkkeninnredningen.

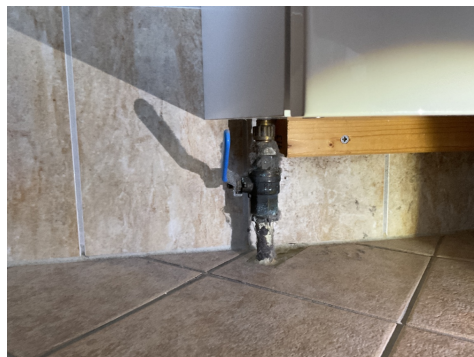
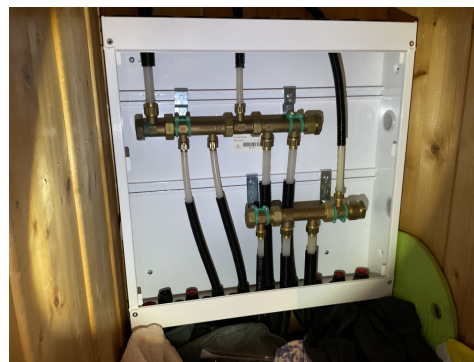
Vannfordelerskap.
