ENEBOLIG · TILSTANDSRAPPORT MED VERDITAKST

# Setrevegen 35

6007 ÅLESUND

| Befaringsdato | 14.09.2026 |

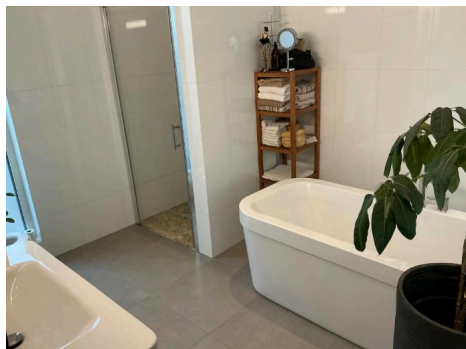
Det er målt et lokalt fall på ca 16 mm fra slukrenne og ca. 80 cm ut fra sluket. Videre er det registrert fall mot sluk i to retninger på øvrige deler av gulvet. En slik stikkprøvekontroll vil ikke nødvendigvis avdekke mindre avvik eller lokale områder med motfall.

- Det mangler fuger rundt sluket under badekaret. forholdet vurderes som et avvik.
- Det er påvist hakk i gulvflis, mest av estetisk art.

- Fuger rundt sluk under badekar bør etableres eller utbedres for å redusere risikoen for vanninntrenging og skade på tilstøtende konstruksjoner.

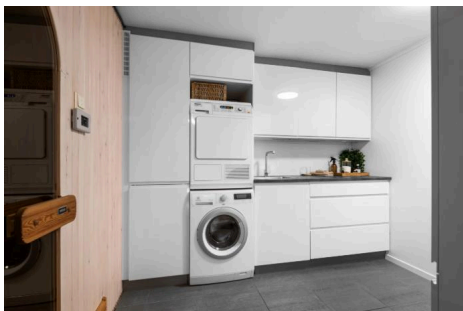
- Det er registrert avvik ved at rommet mangler sluk. Jamfør andre konstruksjoner.

- På grunn av manglende sluk, ukjent/manglende tettesjikt og oppbrukt erfaringsbasert funksjonstid må utbedring eller ombygging av gulv- og veggoppbygningen påregnes innen relativt kort tid. sluk må etableres. Nærmere undersøkelser må avklare konstruksjon og omfang, da det foreligger økt risiko for fuktskader og lekkasje til tilstøtende bygningsdeler.
- Trelister i overgangen mellom gulv og vegg bør fjernes og overgangen utbedres med egnet fuktsikker løsning.
- Kostnadsestimat gjelder etablering av tettesjikt på gulv og overgang gulv/vegg.

- Det må etableres sluk i våtrommet. Manglende sluk medfører risiko for manglende avrenning og vannskader.
- Kostnadsestimat gjelder etablering av sluk i rommet når en utfører det samtidig som tilliggende våtrom oppgraderes og tettesjikt på vaskerom, og ikke som et enkeltstående tiltak.

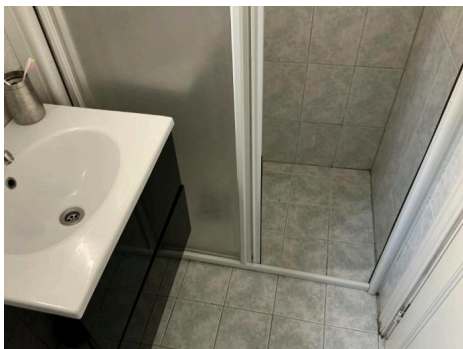
Det er eldre støpejernssluk på rommet.

- Full oppgradering av våtrommet med utskifting av vanntett sjikt og eldre støpejernssluk må påregnes innen relativt kort tid, da forventet funksjonstid er overskredet og tettesjiktets tilstand er høyst usikker.
- Dagens forhold medfører økt risiko for lekkasje og fuktskader på tilstøtende bygningsdeler dersom tiltak ikke gjennomføres.
