# Snekkerstubakken 15

# Tilstandsrapport

Befaringsdato: 04.08.2026

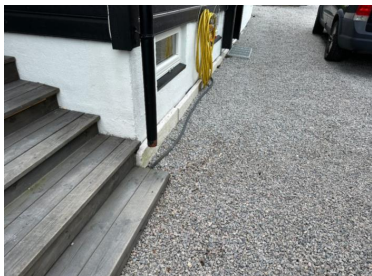
- Mangelfull bortledning av vann kan føre til fuktbelastning på grunnmur, med risiko for fuktinntrenging og skader på konstruksjonen.
- Det anbefales å etablere tilfredsstillende bortledning av vann fra taknedløp, slik at vann ledes bort fra grunnmuren.

- Overvåk takrenner jevnlig. For å få tilstandsgrad 0 eller 1 takrenner og nedløp skiftes ut, men tidspunktet for når dette er nødvendig er vanskelig å si noe om.

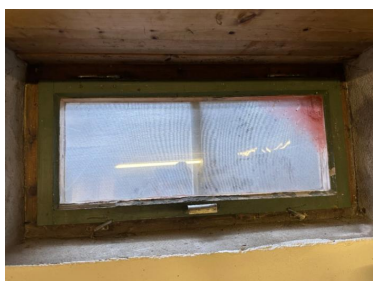
- Slitte karmen og sprekker kan føre til redusert tetthet, fuktinntrenging og videre nedbrytning av treverket.
- Det må påregnes noe vedlikehold og at enkelte vinduer må skiftes ut.

- Det må påregnes noe vedlikehold og at enkelte vinduer må skiftes ut.

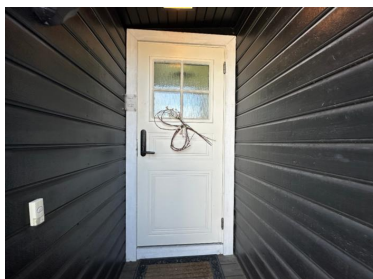
## TG 2 Balkongdør 1. etg

- Det er påvist avvik rundt innsetningsdetaljer.
- Det er påvist utetthet/åpning mellom dørblad og dørkarm.
- Karmene i dører er værslitte utvendig og det er sprekker i treverket.
- Det er påvist at enkelte dører er vanskelig å åpne og lukke.

- Terskelbeslag er ikke montert korrekt. Det anbefalles å utføre tiltak for å lukke avviket.
- Utetthet mellom dørblad og karm kan føre til trekk, varmetap og risiko for fuktinntrenging.
- Dører må justeres for å sikre normal funksjon.

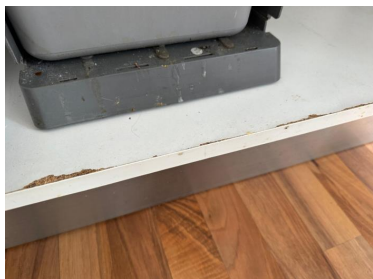
Slitasje på kjøkkenskrog

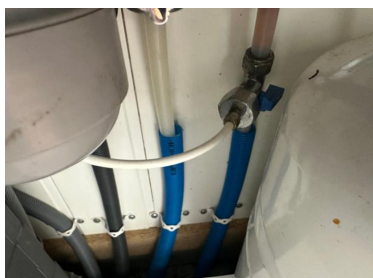
Det mangler endetetteringer på varerør.

- Det må monteres tettemuffer i enden av varerørene.
