# Tilstandsrapport

Våningshus

Vesterålsveien 1371, 8416 SORTLAND

Rapportdato: 17.08.2026

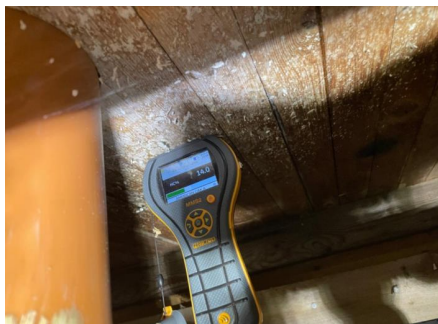
- Det er ikke foretatt hulltaking da det var yttervegger, vegg mot gang var uaktuelt å ta hull.
- Det er foretatt målinger med fuktindikator på vegger og gulv uten å finne noe unormalt, det ble foretatt fuktmålinger fra undersiden uten å finne noe unormalt.

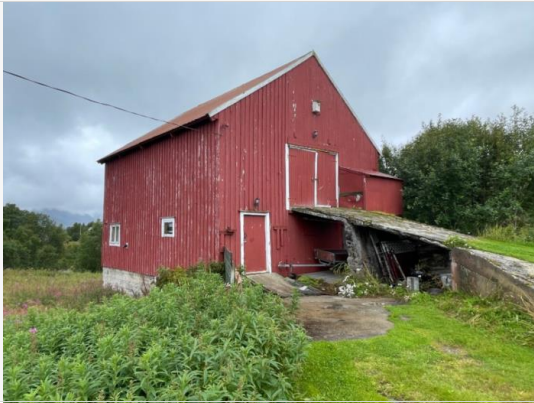
## Fjøsbygging

Brukes som i dag som lager og verksted.

Bygget er ikke tilstandsvurdert ihht Forskrift til avhendingslova og NS3600. Dette er kun en enkel beskrivelse.
