# Tilstandsrapport

Enebolig

Rognstadvegen 7, 2827 HUNNDALEN

Befaringsdato: 06.08.2026

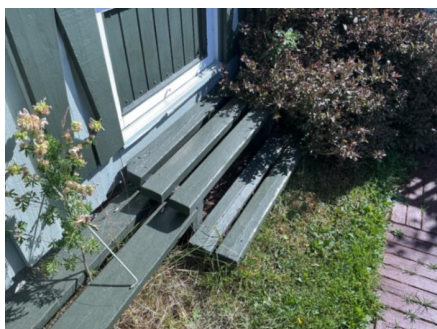
## TG 2 Utvendige trapper

- Overflatebehandling er stedvis slitt og har behov for vedlikehold. Mangelfull behandling kan på sikt føre til fuktopptak i treverket og redusert levetid.

- Det er påregnelig med lokale utbedringer/reparasjoner.

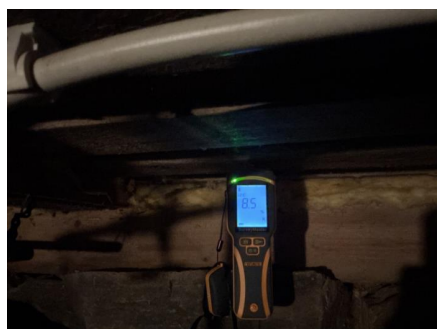
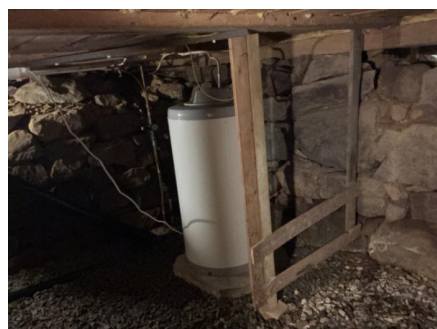
## Kryp kjeller

- Spor av mus registrert, ukjent omfang. Fuktmåling ble foretatt, jeg målte verdier over grenseverdier for skadelig fukt, trevirke er utsatt for fuktpåkjenning. Kryp kjeller/blindkjeller er en risikokonstruksjon, det vil si en konstruksjon som erfaringsmessig har høy skadefrekvens.

- Ventil for friskluft anbefales montert. Fuktværddier i krypkjeller vil ha naturlige variasjoner gjennom året. Det er viktig å føre regelmessig kontroll/tilsyn av bygningsdelen slik at unormale forhold kan oppdages tidlig. Det anbefales ytterligere undersøkelser. Det bør gjøres tiltak for å hindre skadedyr. Flere ventiler for friskluft anbefales montert.

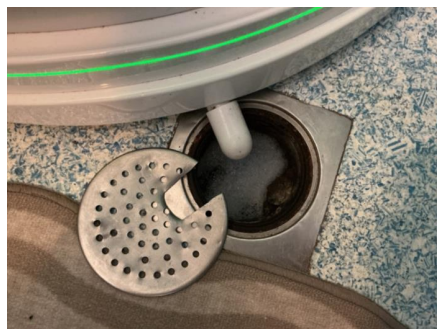
- Konsekvensen er at membranen kan ha redusert funksjon og tetthet som følge av alder, noe som øker risikoen for fuktinntrengning og skjulte skader i konstruksjonen, samt behov for oppgradering eller rehabilitering av våtrommet.

**Kostnadsestimat: 200 000 - 500 000**

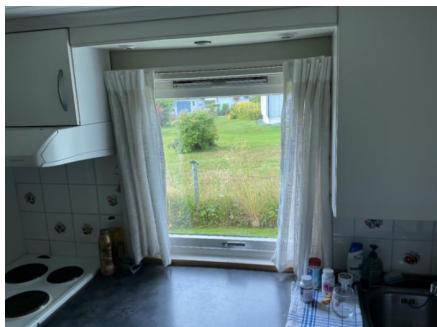
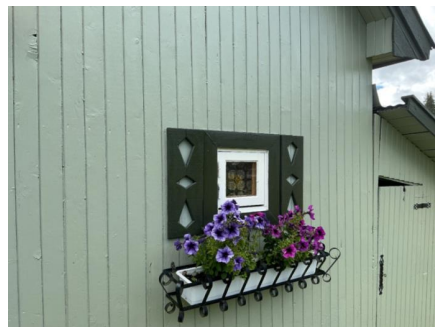
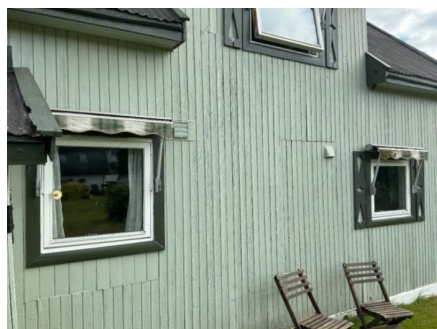
- Eldre vinduer har høyt varmetap i forhold til dagens krav. Vinduer i varierende alder og utførelse. Utskiftning av vinduer vil kunne ha positiv innvirkning på energibruken i huset. Vinduer som er eldre enn ca. 1995 gis normalt TG2 på grunn av alder, uavhengig av om det er registrert konkrete skader. Eldre vinduer har generelt lavere isoleringsevne og kortere restlevetid sammenlignet med nyere vinduer, men kan fortsatt fungere tilfredsstillende etter dagens bruk.

- Oppgraderinger må kunne påregnes. Utskiftning av eldre vinduer kan ha positiv effekt på energibruken i boligen.

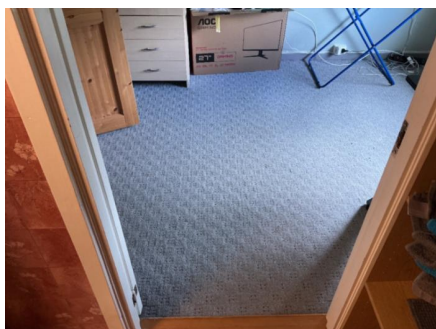
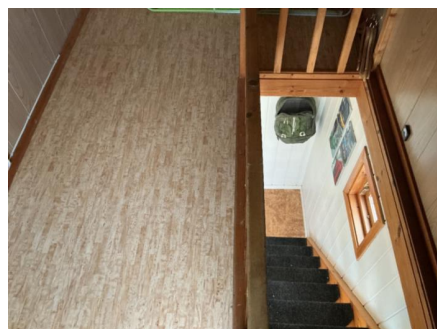
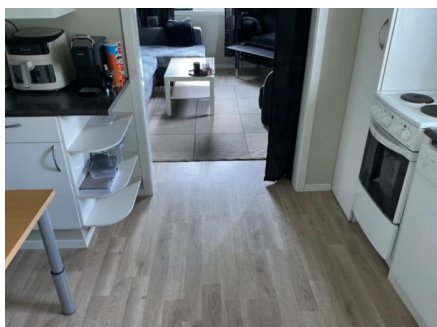
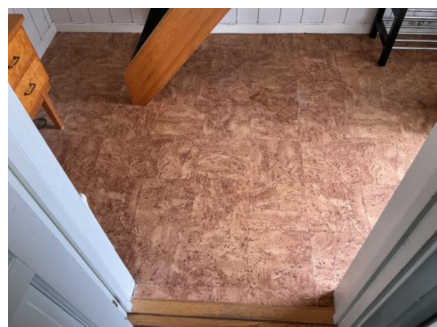
## TG 2 Overflater - gulv

- Symptomer på setninger kan indikere bevegelser i konstruksjonen, med risiko for videre utvikling av skjevheter og skader.
- Knirk kan indikere bevegelse eller slitasje i konstruksjonen, med risiko for videre forverring og redusert komfort.
- Avhengig av bruksmønster og krav til estetikk av kjøper kan det være påregnelig med utskiftning/utbedringer.

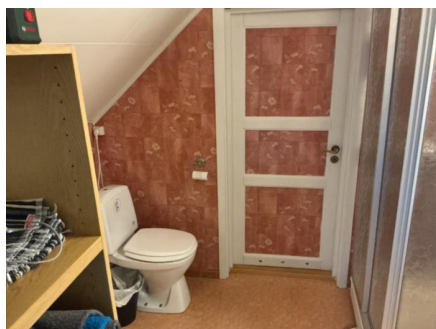
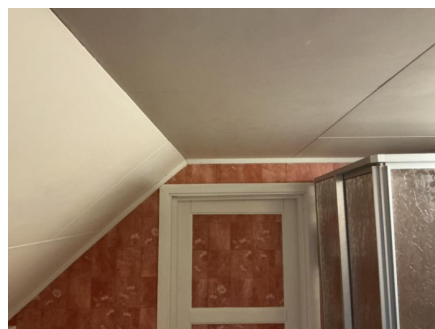
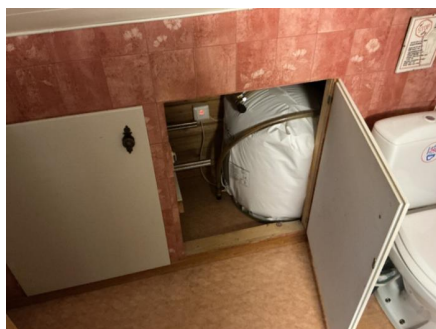
Himling. Himlingsplater. Rommet er ved normal bruk ikke utsatt for særlig påkjenning i form av fukt/vann direkte på konstruksjonene da det dusjes i kabinett. Ved enkle fuktsøk ble det ikke registrert verdier utover hva som forventes som normalt.

- Rommet har forventet levetid oppnådd/nært forestående. Rommet må brukes med forsiktighet og det må følges med på konstruksjonene da risikoen for skader er stor.

- Rommet bør vurderes oppgradert/fornyset.

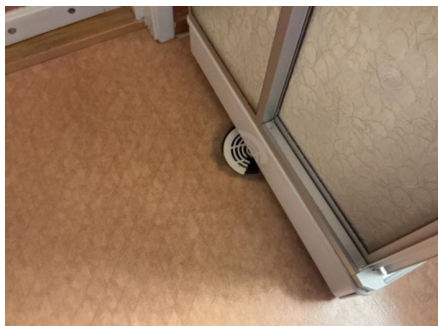
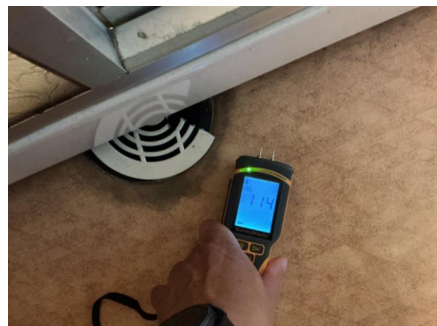
### ! TG 3 Overflater gulv

Rommet er ved normal bruk ikke utsatt for særlig påkjenning i form av fukt direkte på konstruksjonene da det dusjes i kabinett/badekar med direkte avløp til sluk. Ved enkle fuktsøk ble det ikke registrert unormale verdier.

- Det anbefales å undersøke årsaken til knirken, herunder kontroll av oppbygning og innfesting i gulvkonstruksjonen. Eventuelle svakheter bør utbedres for å sikre en stabil konstruksjon og redusere risikoen for følgeskader.
- Det må vurderes tiltak når badet/våtrommet skal oppgraderes.
- Rommet bør vurderes oppgradert/fornyset.

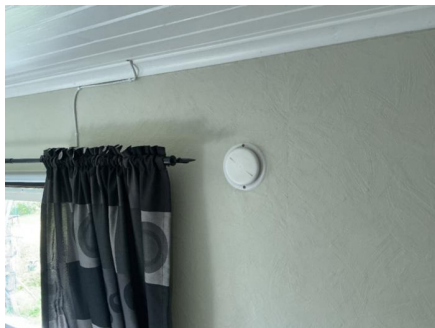
## Ventilasjon

- Ventilasjonen i boligen tilfredsstiller ikke dagens krav til klima og miljø. Boligen fungerer med dette avviket, men det bør vurderes energibesparende tiltak.

- Ventileringen er ikke i henhold til dagens krav. Tiltak må vurderes ut fra bruk/behov.
