# Tilstandsrapport

Tomannsbolig

Idrettsveien 20, 8445 MELBU

Befaringsdato: 05.05.2026

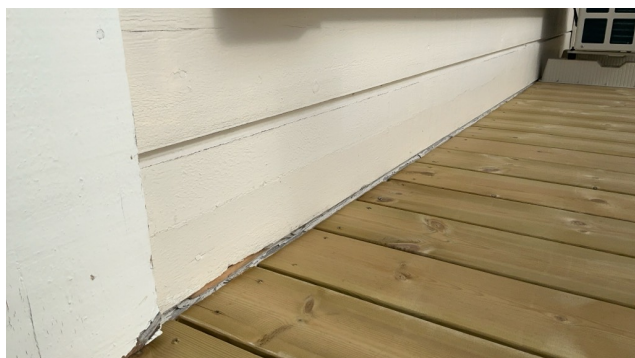
Eksempel værslitt/oppsprukket trekledning.

Trekledning bør vedlikeholdes, da manglende vedlikehold av trekledning over tid kan medføre nedsatt levetid og økt risiko for fukt- og råteskader på bakenforliggende konstruksjoner.

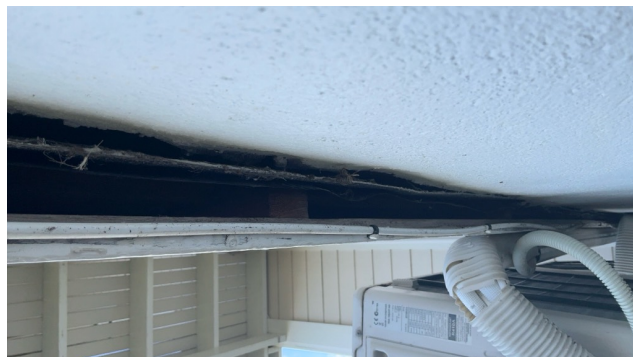
Eksempel manglende musesperre.

Musesperre bør etableres for å hindre inntrenging av skadedyr, da manglende musesperre øker risikoen for bygningsmessige skader.

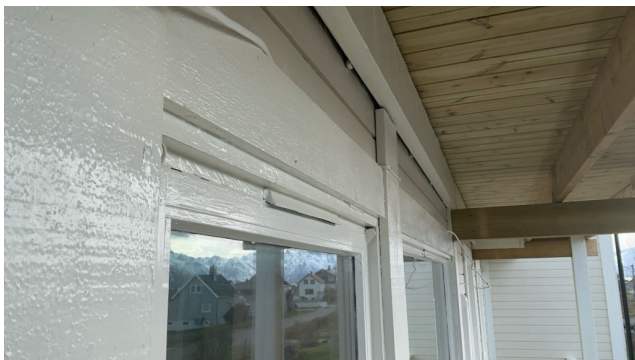
Eksempel manglende beslag.

Beslag over vinduer bør monteres, og luftespalte mellom vindu/omramming og beslag bør etableres. Konsekvens av de påviste avvik er økt risiko for fuktskader samt økt vedlikeholdsbehov.

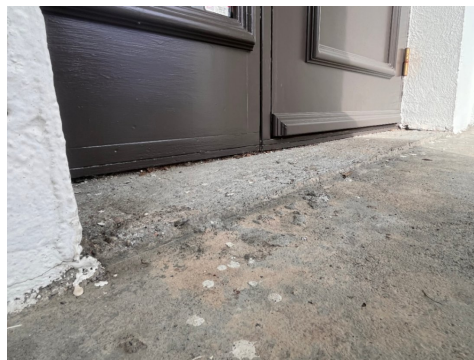
Eksempel manglende beslag.

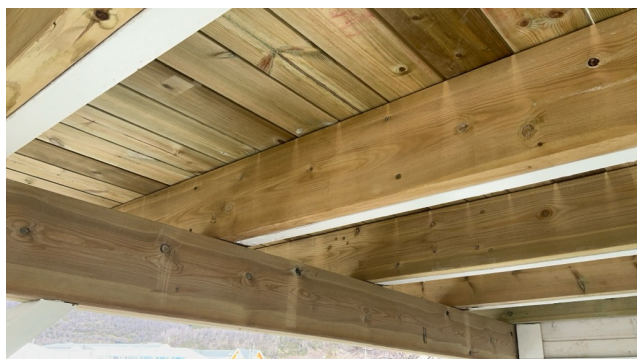
Eksempel manglende vindforankring.

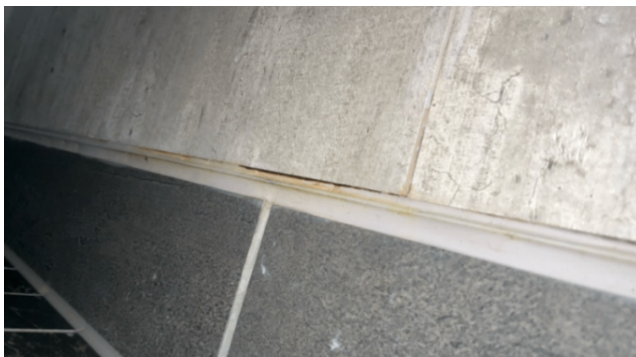
Eksempel manglende fuging av sokkelist.

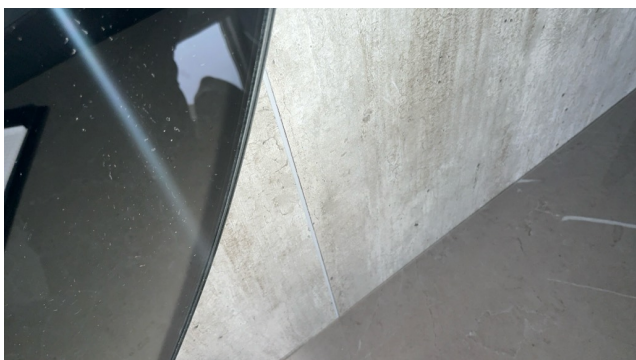
Eksempel manglende fuget plate i våtsone.

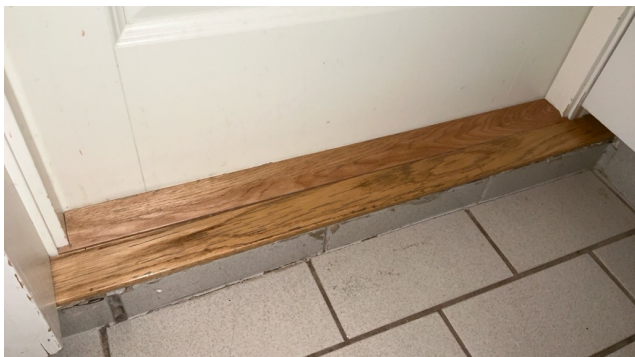
Eksempel manglende tilluft.

- Over tid kan manglende tilluftsventilering resultere i mugg- og soppdannelse, spesielt på steder som ikke får god nok luftgjennomstrømning.
- Det bør etableres tilfredsstillende tilluft til våtrom f.eks. luftespalte ved dør e.l.

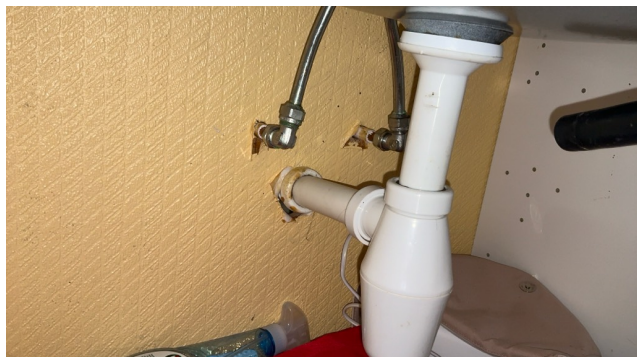
Eksempel utett rørgjennomføring.

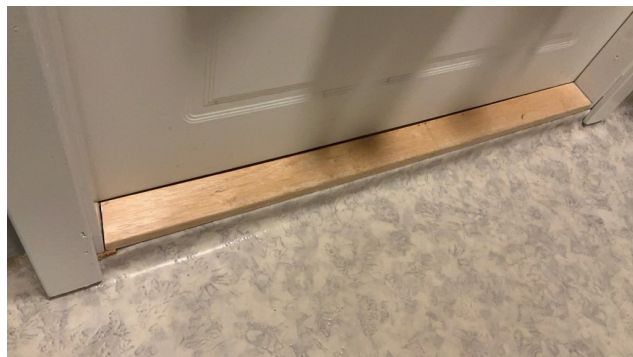
Eksempel manglende tilluft.

- Over tid kan manglende tilluftsventilering resultere i mugg- og soppdannelse, spesielt på steder som ikke får god nok luftgjennomstrømning.
- Det bør etableres tilfredsstillende tilluft til våtrom f.eks. luftespalte ved dør e.l.

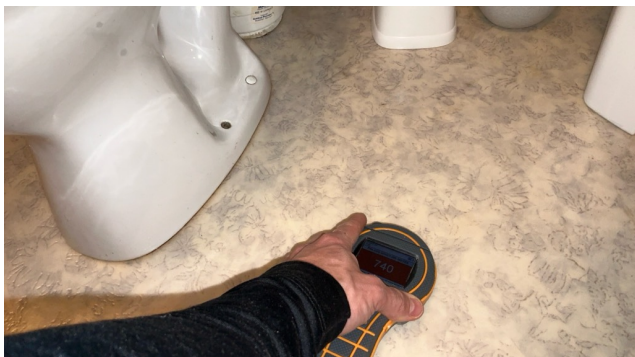
Eksempel overflatemåling med forhøyede verdier.

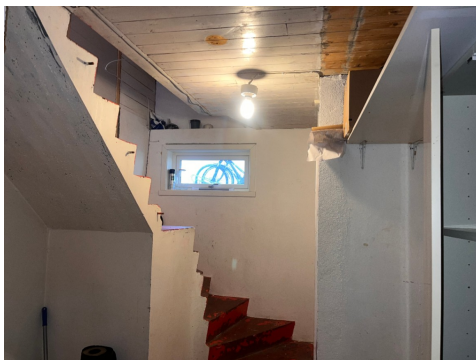
Eksempel på trapp uten rekkverk og håndløper.

- For å avklare omfanget av avvik ved branncelleinndeling må det gjøres nærmere undersøkelser av en kvalifisert fagkyndig person. Brannen kan spre seg raskere ved avvik i branncelleinndelingen.
- Rekkverk på innvendig trapp må monteres for å lukke avviket.
- Rekkverkshøyde på balkong eller terrasse må endres for å tilfredsstille krav på byggemeldingstidspunktet.
- Det bør gjennomføres radonmålinger.
- Innhent nytt brannslukningsutstyr.
- Det er ikke krav om utbedring av åpninger i innvendige trapper opp til dagens krav.
- Håndløper på innvendig trapp må monteres på vegg for å tilfredsstille krav på byggetidspunktet.
