# Tilstandsrapport

Leilighet i firemannsbolig.

Panoramavegen 21 A, 2819 GJØVIK

# gnr. 72, bnr. 14, snr. 8

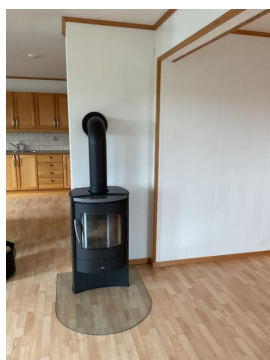
Leiligheten har vedovn tilknyttet elementpipe. Det mangler ubrennbar plate eller tilsvarende beskyttelse på gulvet under og foran sot-/feieluken. Forholdet er registrert som et helse-, miljø- og sikkerhetsavvik og bør utbedres.

Ildsted i stuen.

- Det bør etableres ubrennbar plate eller tilsvarende beskyttelse på gulvet ved sot-/feieluken. Manglende beskyttelse medfører økt risiko for antennelse dersom glør eller varme sotrester faller ut ved feiling eller tømning av sotluken.

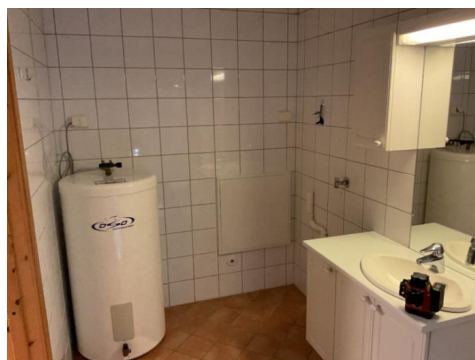
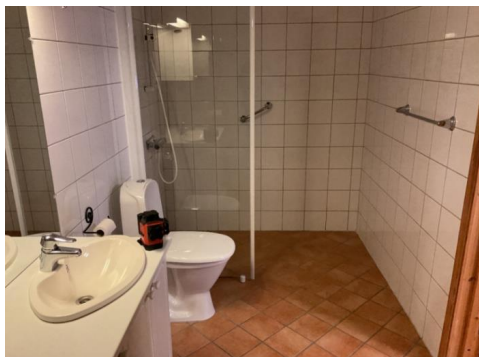
Oversiktsbilde av bad.

- Det er registrert sprekker i enkelte fliser samt riss og slitasje i fuger. Overflatene og underliggende konstruksjoner er av eldre dato.

- Sprekker i fliser og riss i fuger viser at overflatene har redusert tilstand. Skadede fuger bør utbedres og sprukne fliser bør skiftes. Det bør samtidig undersøkes om sprekkdannelsene skyldes bevegelser i underlaget.

Med bakgrunn i våtrommets alder og registrerte forhold må det påregnes økt vedlikeholdsbehov, og en fremtidig oppgradering av våtrommet må forventes. Ved videre bruk bør overflatene følges opp jevnlig med tanke på utvikling av sprekker og andre tegn til svekkelse.

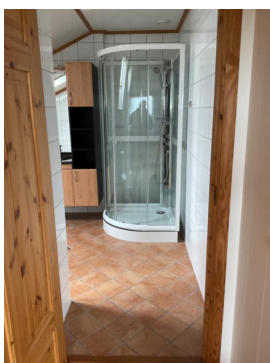
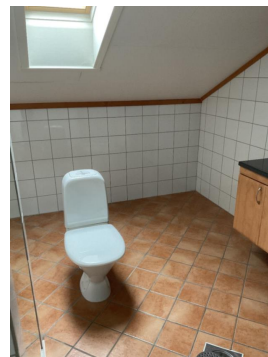
Badet i loftsetasjen er også fra byggeåret og har flislagte gulv- og veggflater. Det er registrert riss og sprekker i fuger samt stedvis oppsprekking i elastiske fuger. På gulvet er det registrert motfall på deler av gulvarealet, herunder fall i retning mot dør. Fallforholdene medfører at eventuelt lekkasjevann ikke nødvendigvis ledes til sluk, og forholdet er derfor gitt TG3. Vanntett sjikt er av ukjent utførelse og materiale, og det foreligger ikke dokumentasjon på utførelsen eller tilslutningen mot sluk. Med bakgrunn i våtrommets alder og registrerte avvik må det påregnes at badet nærmer seg behov for rehabilitering. Ved hulltaking i tilstøtende konstruksjon ble det ikke påvist unormale forhold på kontrollstedet.

Oversiktsbilde av bad.
