# Tilstandsrapport

Enebolig

Steinfjordveien 321, 8360 BØSTAD

Rapportdato: 14.08.2026

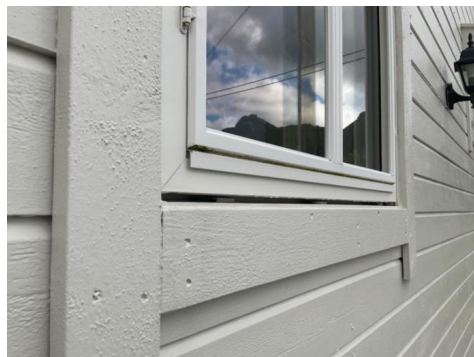
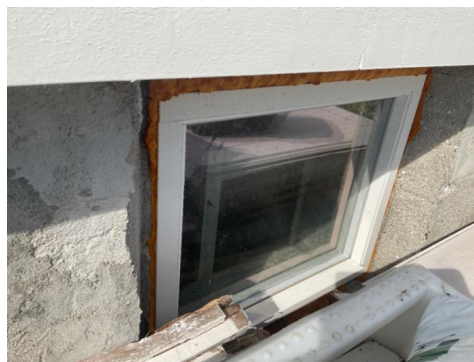
- Det er påvist avvik rundt innsetningsdetaljer. Mangler beslag i underkant av vinduer.

- Det anbefales å kontrollere og utbedre detaljene for å sikre tett og korrekt utførelse.

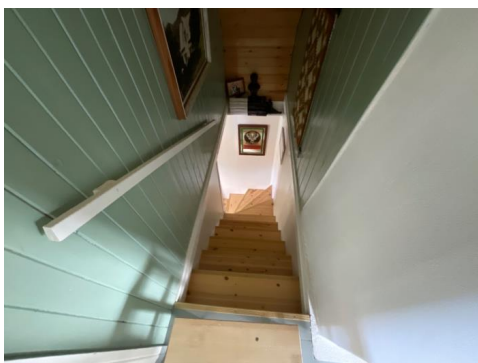
- Det mangler håndløper på vegg i trappeløpet. Dvs at den listen, stangen eller det håndtaket som er montert langs trappeløpet som man holder i når man går opp eller ned mangler.

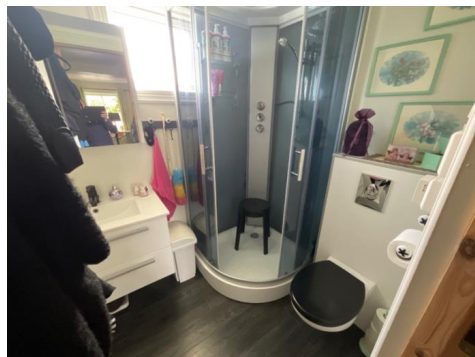
- Våtrommet må totalrenoveres. Alle forhold med tettesjikt, våtsone, sluk m.m. må dokumenteres.

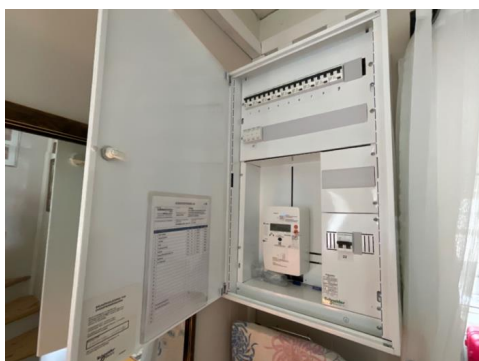
- Behov for kontroll av det elektriske anlegget indikerer usikkerhet rundt tilstand og sikkerhet. Eventuelle feil eller mangler kan medføre økt risiko for brann, elektrisk støt og skade på utstyr. Det elektriske anlegget må kontrolleres av kvalifisert elektrofaglig person. Eventuelle avvik bør utbedres for å sikre en trygg og forskriftsmessig installasjon.
