# Tilstandsrapport

Tomannsbolig

Øvre Selnesveien 14 A, 8402 SORTLAND

Befaringsdato: 10.07.2026

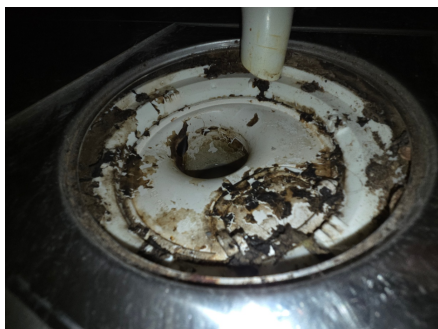
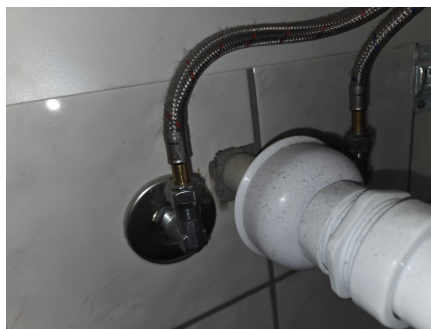
## 1. ETASJE > BAD/VASKEROM

- Til tross for avviket i fall/høydeforskjell til sluk, vil gulvet fortsatt kunne lede vann mot sluket, men med redusert effektivitet. Dette kan potensielt øke risikoen for vannansamling i enkelte områder av våtrommet.

- Nærmere undersøkelser anbefales. Det bør fremskaffes dokumentasjon på utført tettesjikt på gulv og vegg. Manglende dokumentasjon medfører usikkerhet om utførelsen er fagmessig, noe som øker risikoen for skjulte feil, lekkasjer og fremtidige fuktskader i konstruksjonen.
