# Torpeveien 100B, Helgeroa

| Eiendom | Bygning | Byggeår | BRA | BRA-i | BRA-e |
|---|---|---|---|---|---|
| Torpeveien 100B<br>3295 HELGEROA<br>Gnr: 4094 Bnr: 154 | Tomannsbolig | 2025 | 144 m <sup>2</sup> | 139 m <sup>2</sup> | 5 m <sup>2</sup> |

| Befaring / Rapport | 4. september 2026 / 10. september 2026 |
| Rapportansvarlig | Schau Takst AS v/ Einar Schau - takst@schau.no |

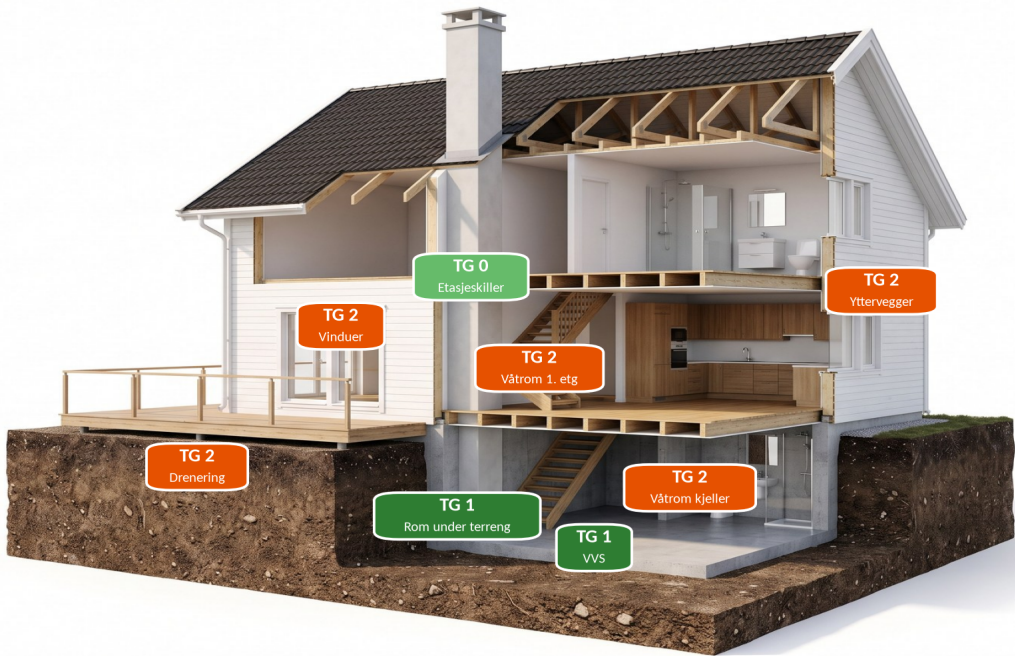
Hovedvekt av mindre avvik.

49 punkter vurdert

- 7 × TG 2
- 36 × TG 1
- 3 × TG 0
- 3 × TG IU

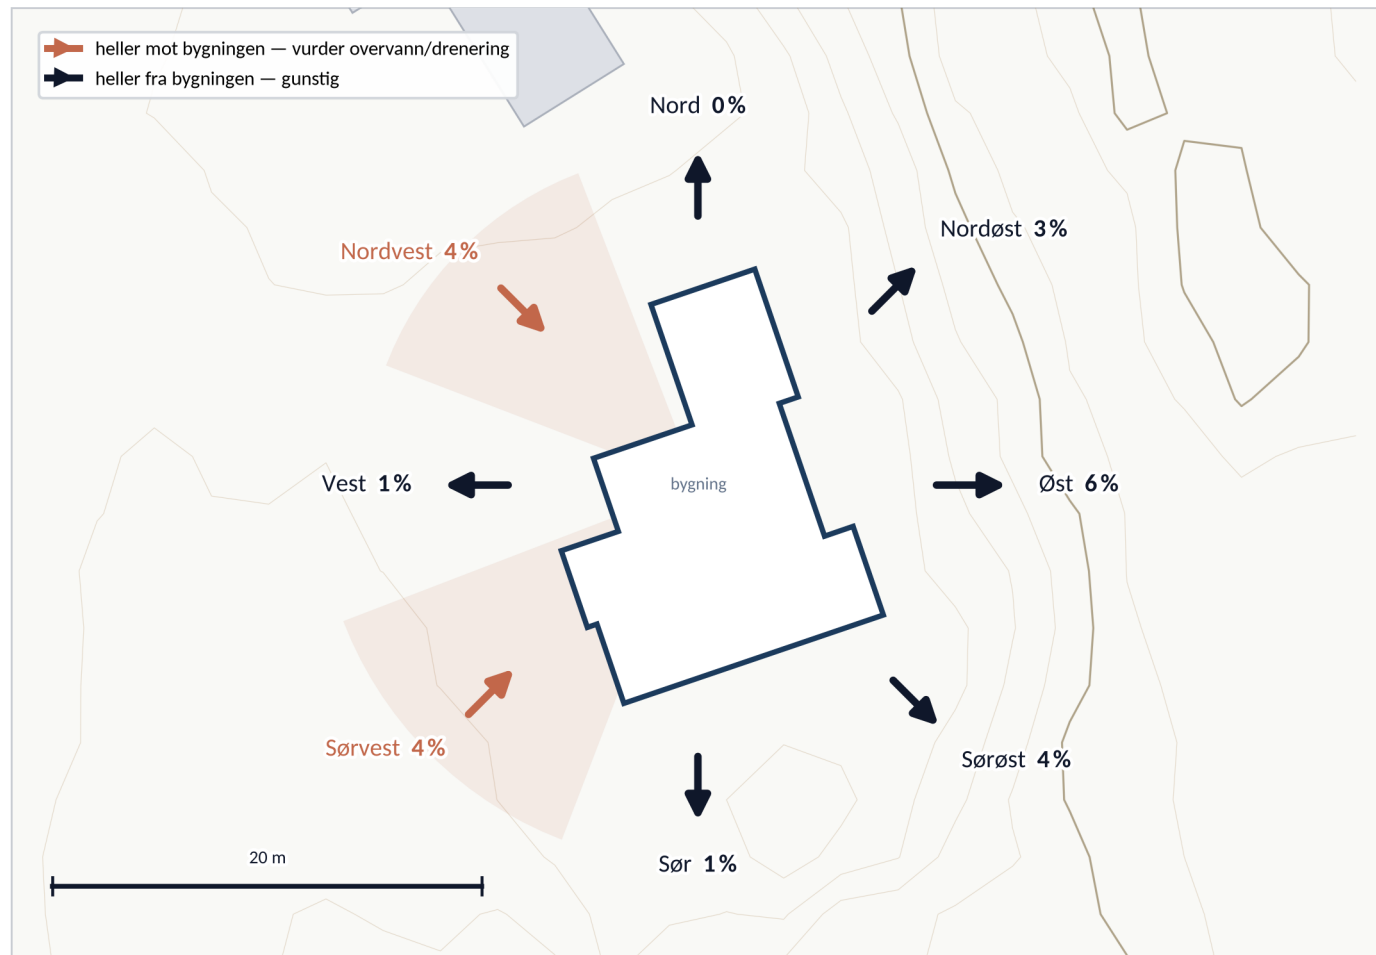
## Terrengfall og overvann

Terrenget faller mot bygningen fra sørvest, nordvest. Fallet er merkbart; overvannshåndtering bør likevel vurderes på disse sidene. Fra de øvrige 6 retningene er fallet bort fra bygningen.
