# Sarves 177

# Tilstandsrapport

gnr. 42, bnr. 1, fnr. 60

Befaringsdato: 16.08.2026

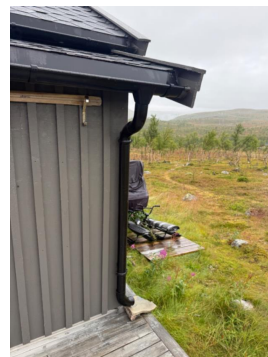
- Det er påvist avvik i beslagløsninger.
- Det er ikke tilfredsstillende bortledning av vann fra taknedløp ved grunnmur.
- Det mangler tilfredsstillende adkomst til pipe for feier. Dette kan utgjøre en sikkerhetsrisiko.

Bulker på nedløp og manglede bort ledning av vann mot sør øst

- Avvik i beslagløsninger bør utbedres for å hindre vanninntrenging og påfølgende fuktskader i takkonstruksjonen. Mangelfulle beslag kan føre til redusert levetid på taket og økte vedlikeholdskostnader.
- Mangelfull bortledning av vann kan føre til fuktbelastning på grunnmur, med risiko for fuktinntrenging og skader på konstruksjonen.
- Stigetrinn og plattform for feier må monteres.
