# Tilstandsrapport

Fritidsbolig

Steinsetbygdvegen 1542, 2890 ETNEDAL

Befaringsdato: 28.08.2026

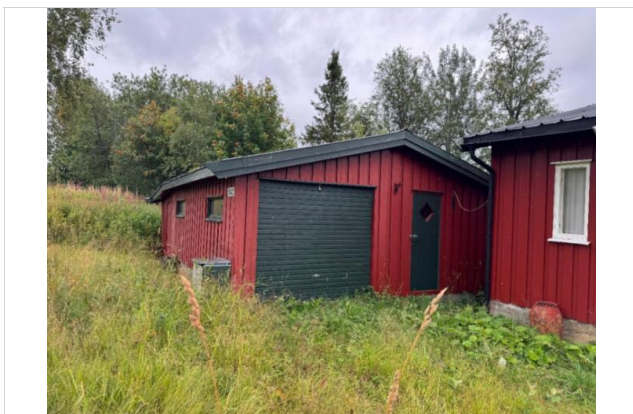
TG ikke gitt for tilleggsbygning og denne er ikke vurdert på likt nivå med hovedbygning med tanke på tilstand. Ytterligere feil utover det som er opplyst kan derfor forekomme.

Bygget er ikke tilstandsvurdert ihht Forskrift til avhendingslova og NS3600. Dette er kun en enkel beskrivelse.
