# Tilstandsrapport

Enebolig

Hindalsveien 21, 4018 STAVANGER

Befaringsdato: 08.09.2026

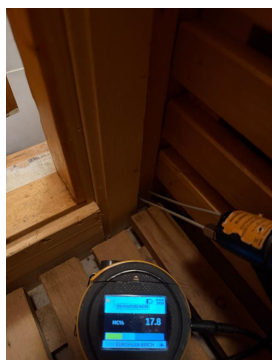
Skader i panel mot yttervegg.
