# Møllebakken 18, Larvik

| Eiendom | Bygning | Byggeår | BRA | BRA-i | BRA-e |
|---|---|---|---|---|---|
| Møllebakken 18<br>3267 LARVIK<br>Gnr: 4050 Bnr: 83<br>LARVIK | Rekkehus | 1985 | 105 m <sup>2</sup> | 105 m <sup>2</sup> | 0 m <sup>2</sup> |

| Befaring / Rapport | 6. september 2026 / 14. september 2026 |
| Rapportansvarlig | Schau Takst AS v/ Einar Schau - takst@schau.no |

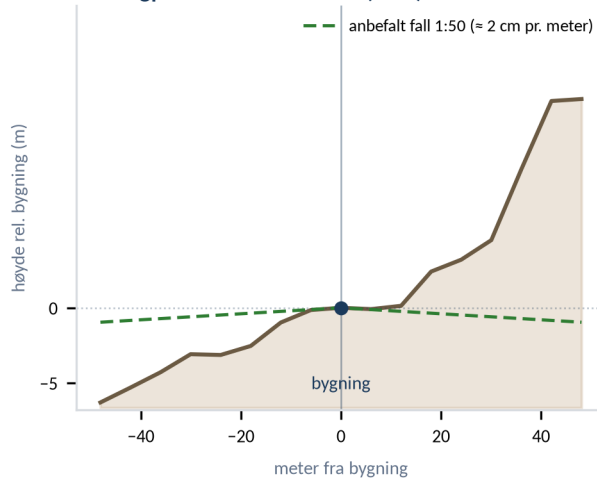
### Terrengprofil — bratteste fall (Vest)

**Årsak til forhøyet TG:** Dreneringstiltaket omfatter kun oversiden av bygget, mens terrenget også faller mot bygningen fra vest og sørvest. Fuktsikring på de øvrige sidene er ikke verifisert, og manglende dokumentasjon gjør at utførelsen ikke kan etterprøves. Avviket vurderes i lys av at terrenget faller mot bygget fra NV og V og SV — overflatevann ledes da mot konstruksjonen og øker belastningen på drenering og fuktsikring.

**Konsekvens:** Ved kraftig nedbør kan vann samle seg langs grunnmuren på sidene uten dokumentert drenering og trenge inn i konstruksjonen. Dette kan over tid gi fukt i gulv og vegger mot grunnen og skader på tilstøtende trekonstruksjoner.

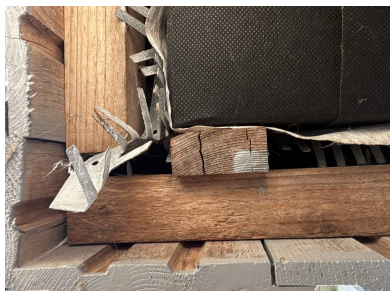
Bilde 2 · Yttervegger / fasade

| Prioritet | Avvik | Kostnad | TG |
|---|---|---|---|
| Vedlikehold | <b>Yttervegger / fasade – Yttervegg – Kledning:</b> Mangelfull innfesting av gnagesikring gir åpen adkomst inn i luftespalten bak kledningen. Beplantning inntil panelet holder på fuktighet og reduserer uttørkingen av overflaten, noe som over tid gir økt fuktbelastning på endaved og nedre panelbord. | | TG 2 |

**Tiltak:** Musebånd festes korrekt i hele lengden der det er løst. Beplantning holdes tilbake fra kledningen, slik at panelet står fritt.
