Sortasvegen 87, 7517 HELL

Småhus

Enebolig

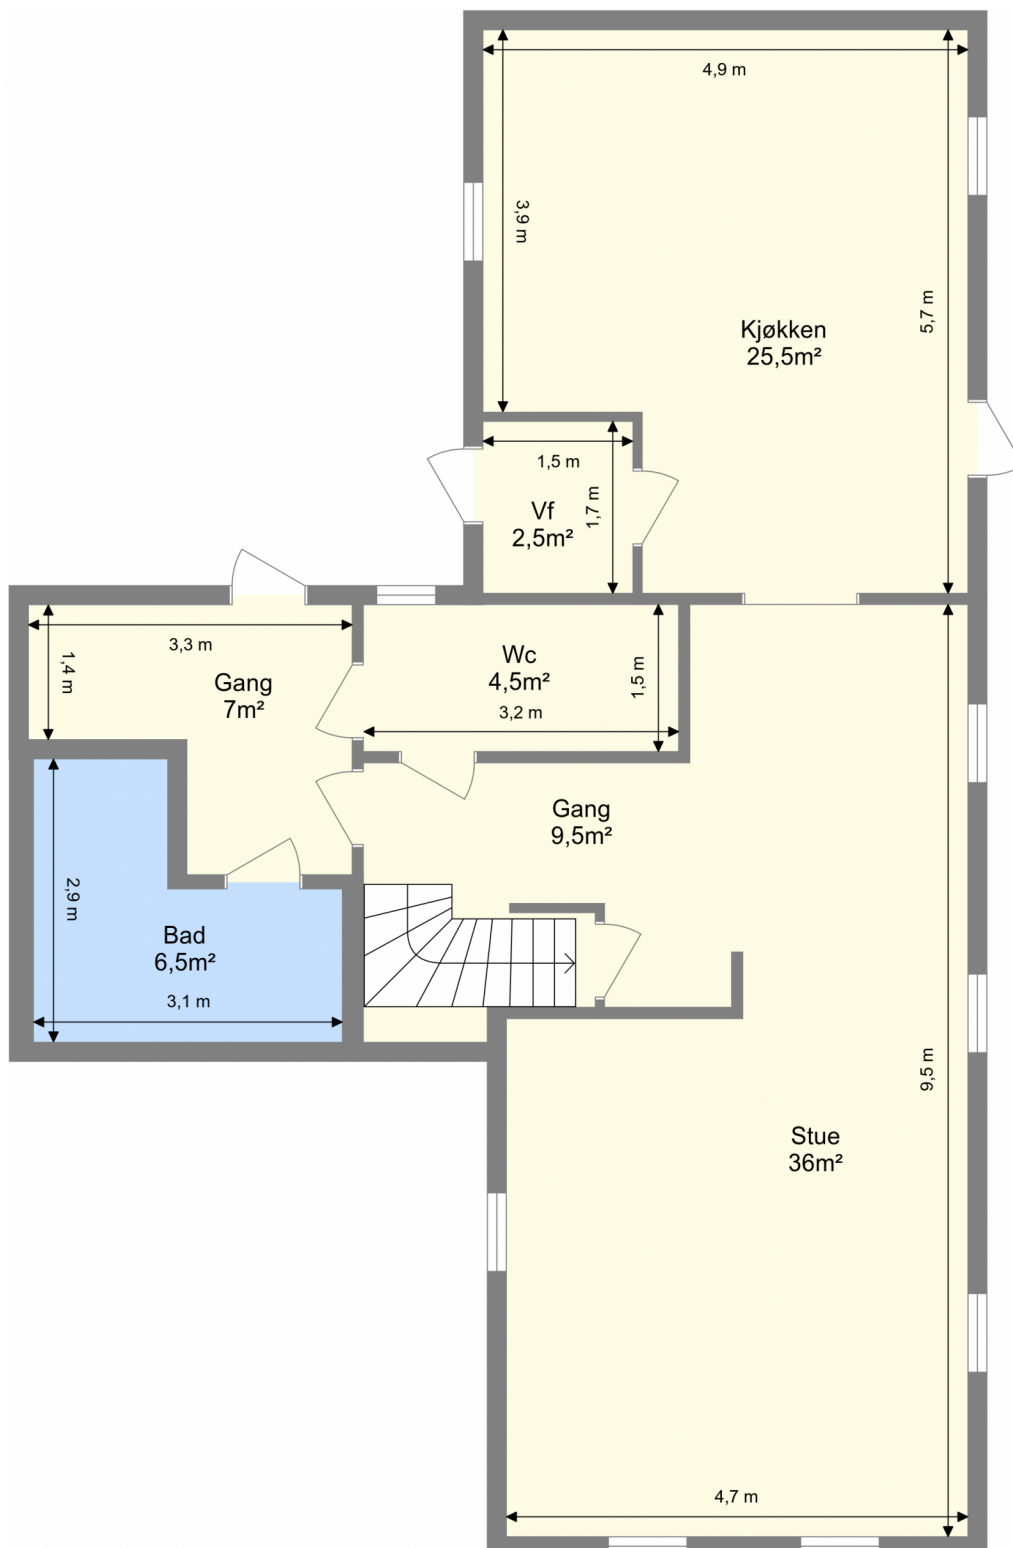
1. Etasje

Bruksarealet inkluderer innvendige vegger og er større enn summen av rommenes gulvareal.
Planskissen er en illustrasjon over rominndelingen, og er ikke i målestokk. Mindre avvik kan forekomme.

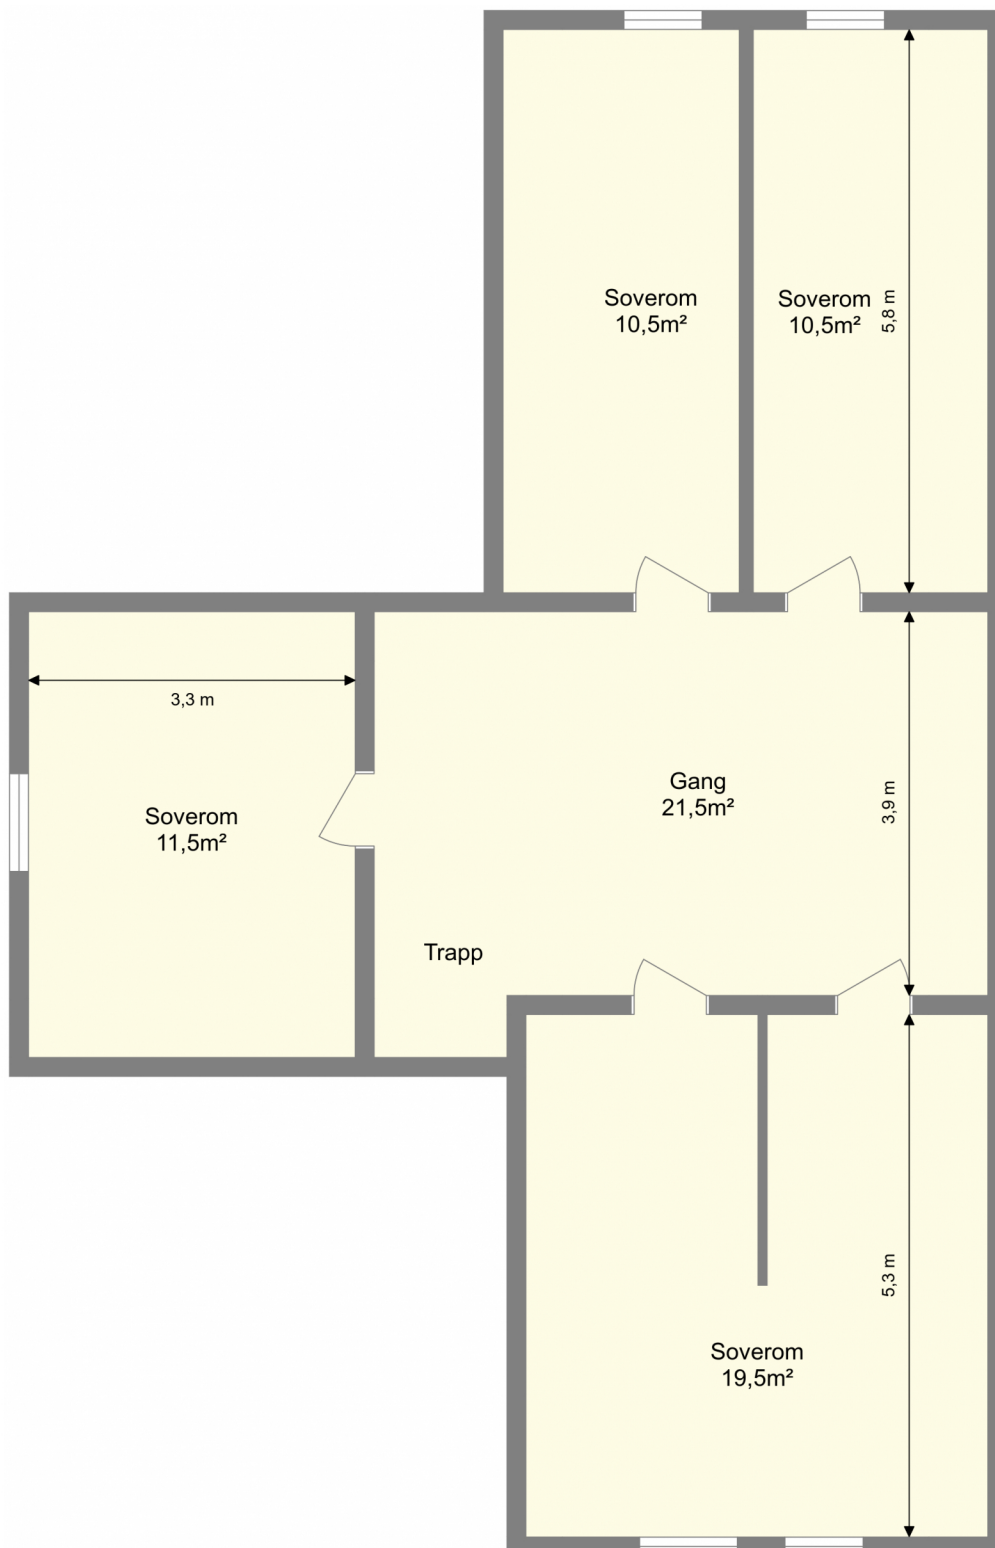
Loft

Bruksarealet inkluderer innvendige vegger og er større enn summen av rommenes gulvareal.
Planskissen er en illustrasjon over rominndelingen, og er ikke i målestokk. Mindre avvik kan forekomme.

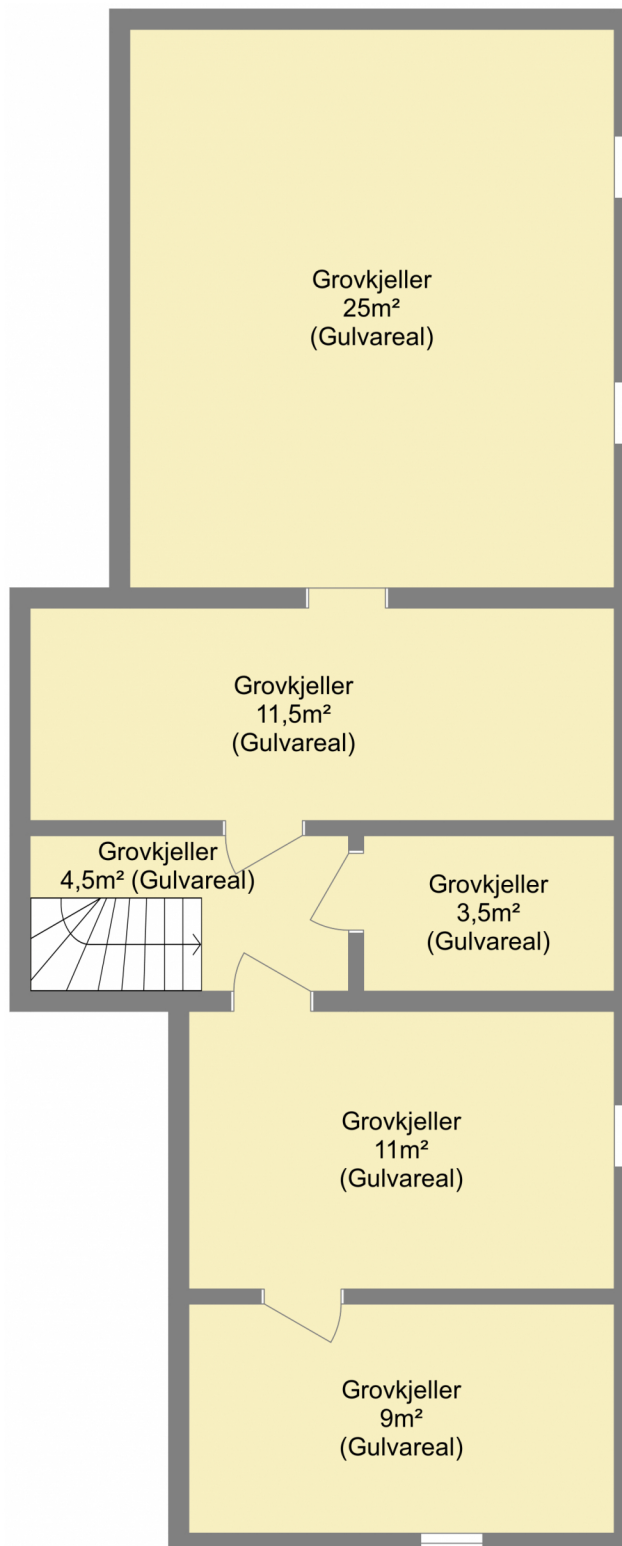
Kjeller

Bruksarealet inkluderer innvendige vegger og er større enn summen av rommenes gulvareal.
Planskissen er en illustrasjon over rominndelingen, og er ikke i målestokk. Mindre avvik kan forekomme.

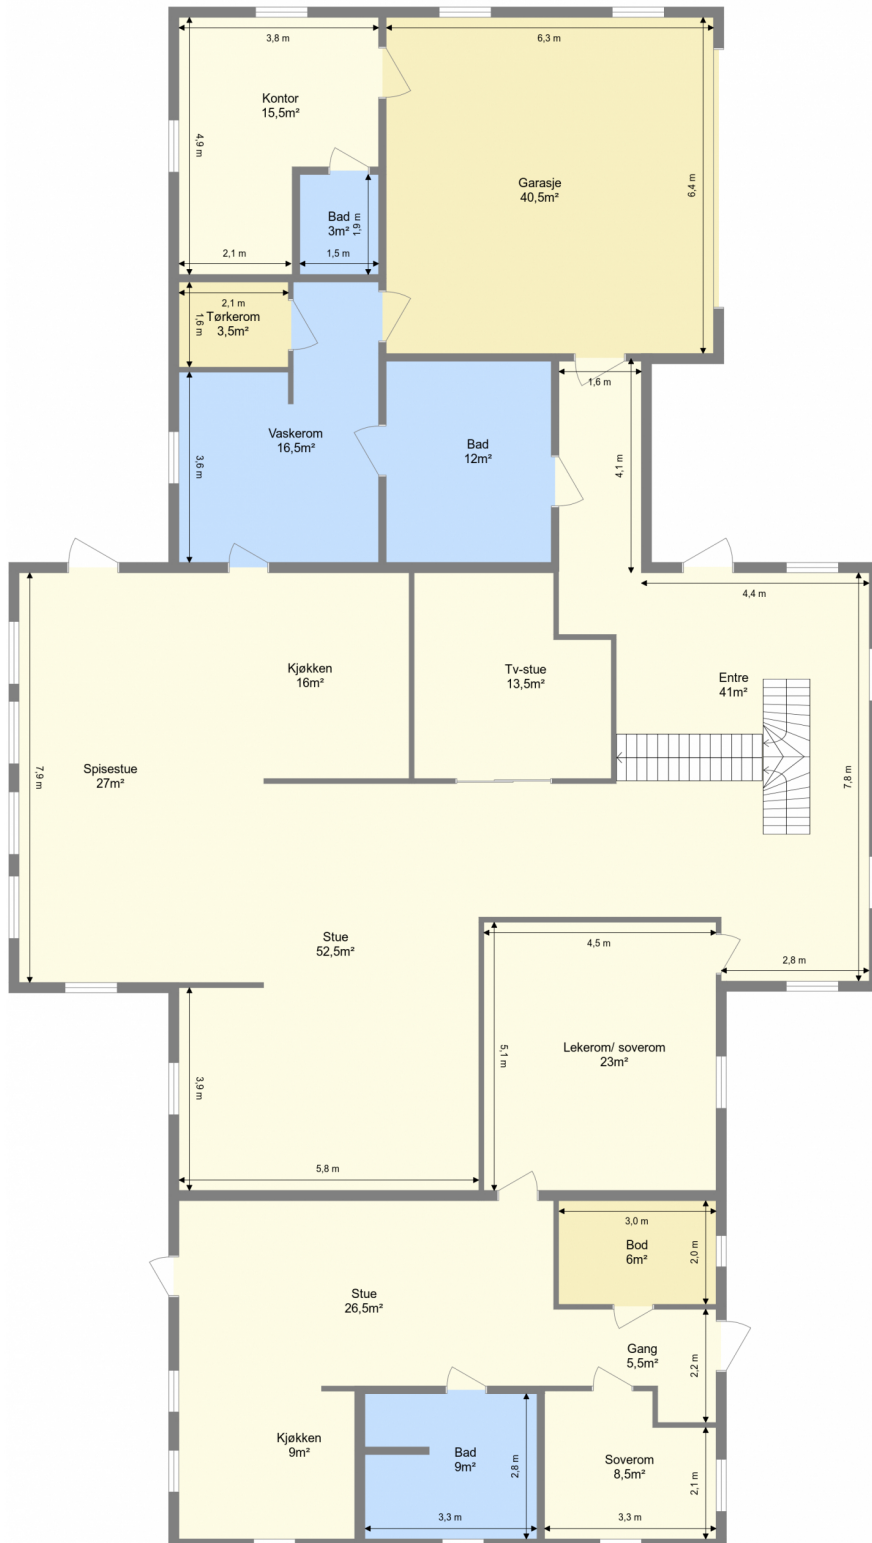
1. Etasje

Bruksarealet inkluderer innvendige vegger og er større enn summen av rommenes gulvareal.
Planskissen er en illustrasjon over rominndelingen, og er ikke i målestokk. Mindre avvik kan forekomme.

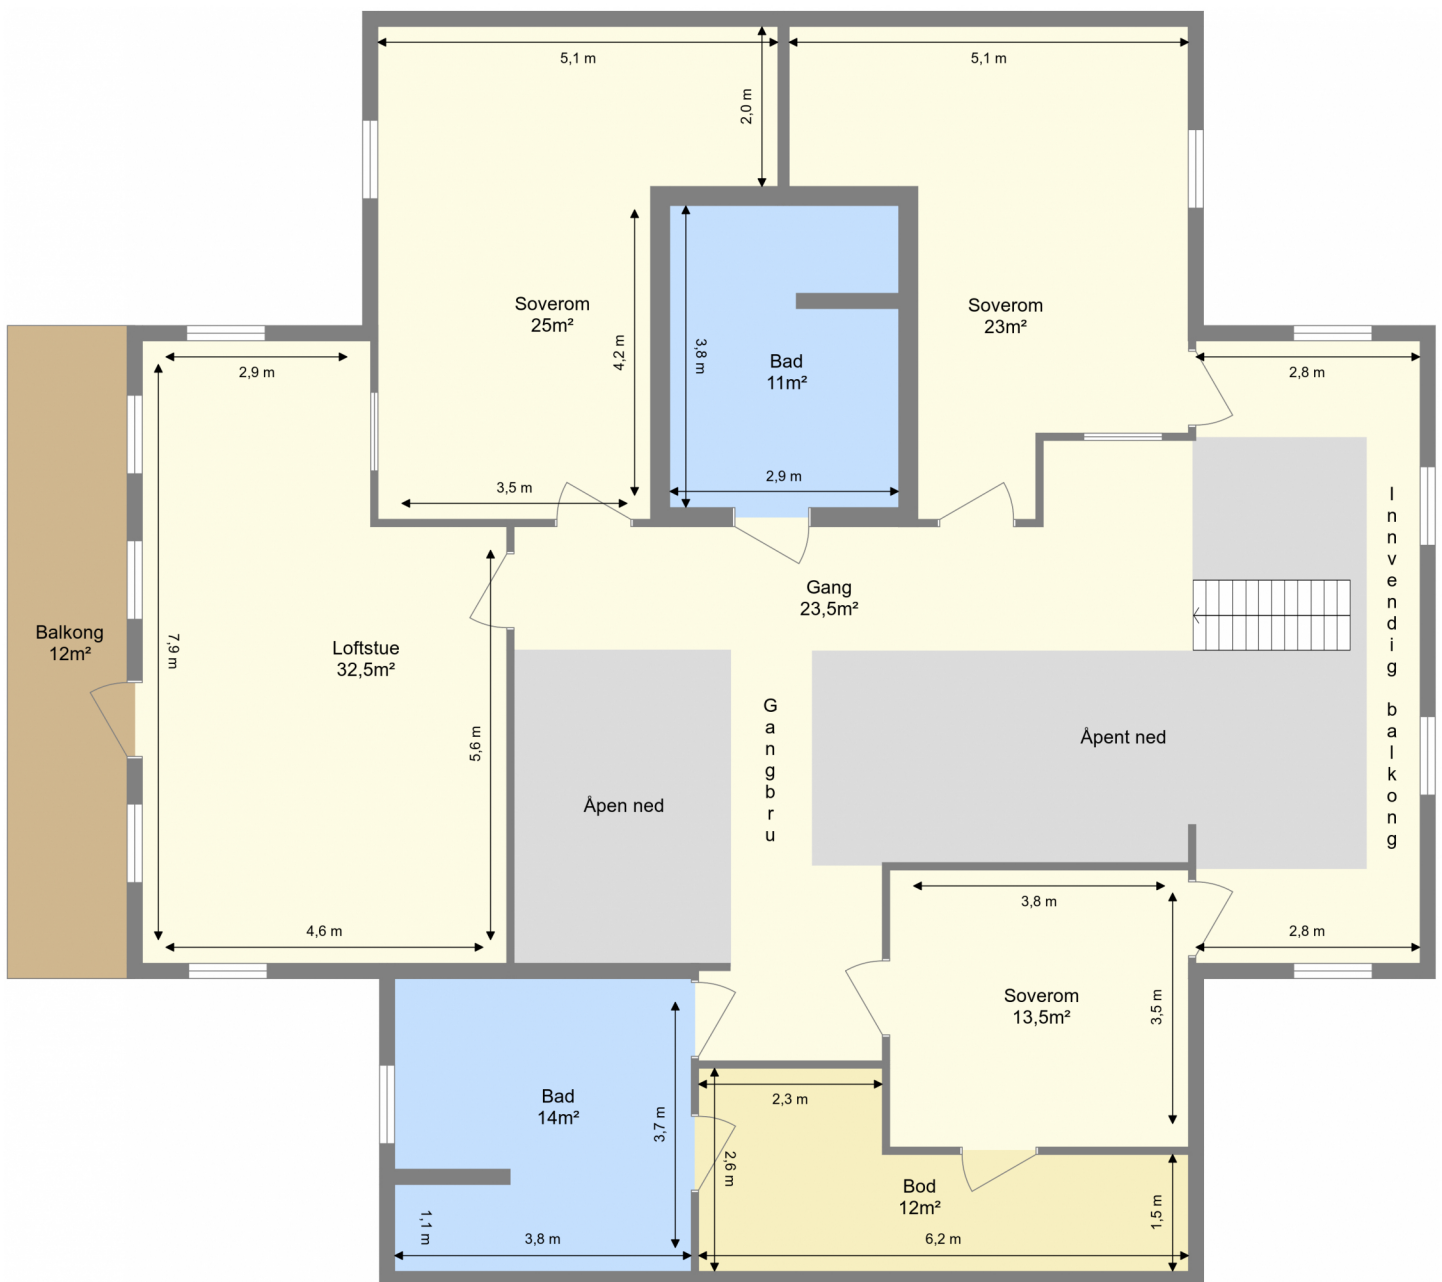
2. Etasje

Bruksarealet inkluderer innvendige vegger og er større enn summen av rommenes gulvareal.
Planskissen er en illustrasjon over rominndelingen, og er ikke i målestokk. Mindre avvik kan forekomme.

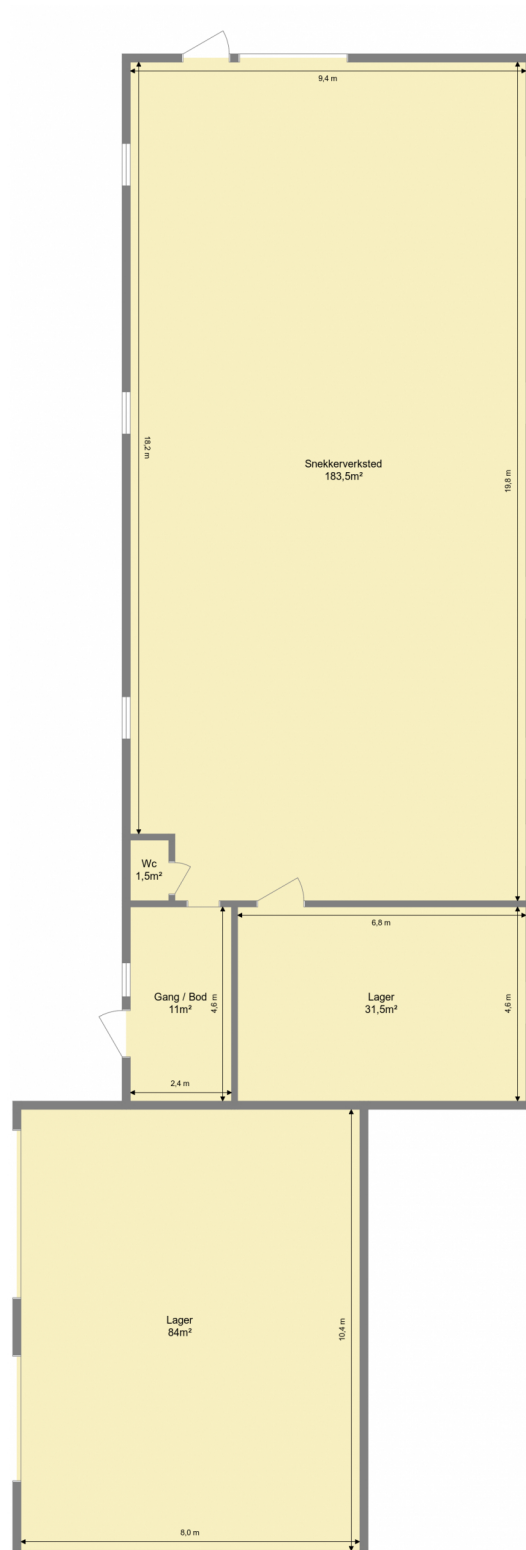
1. Etasje

Bruksarealet inkluderer innvendige vegger og er større enn summen av rommenes gulvareal.
Planskissen er en illustrasjon over rominndelingen, og er ikke i målestokk. Mindre avvik kan forekomme.

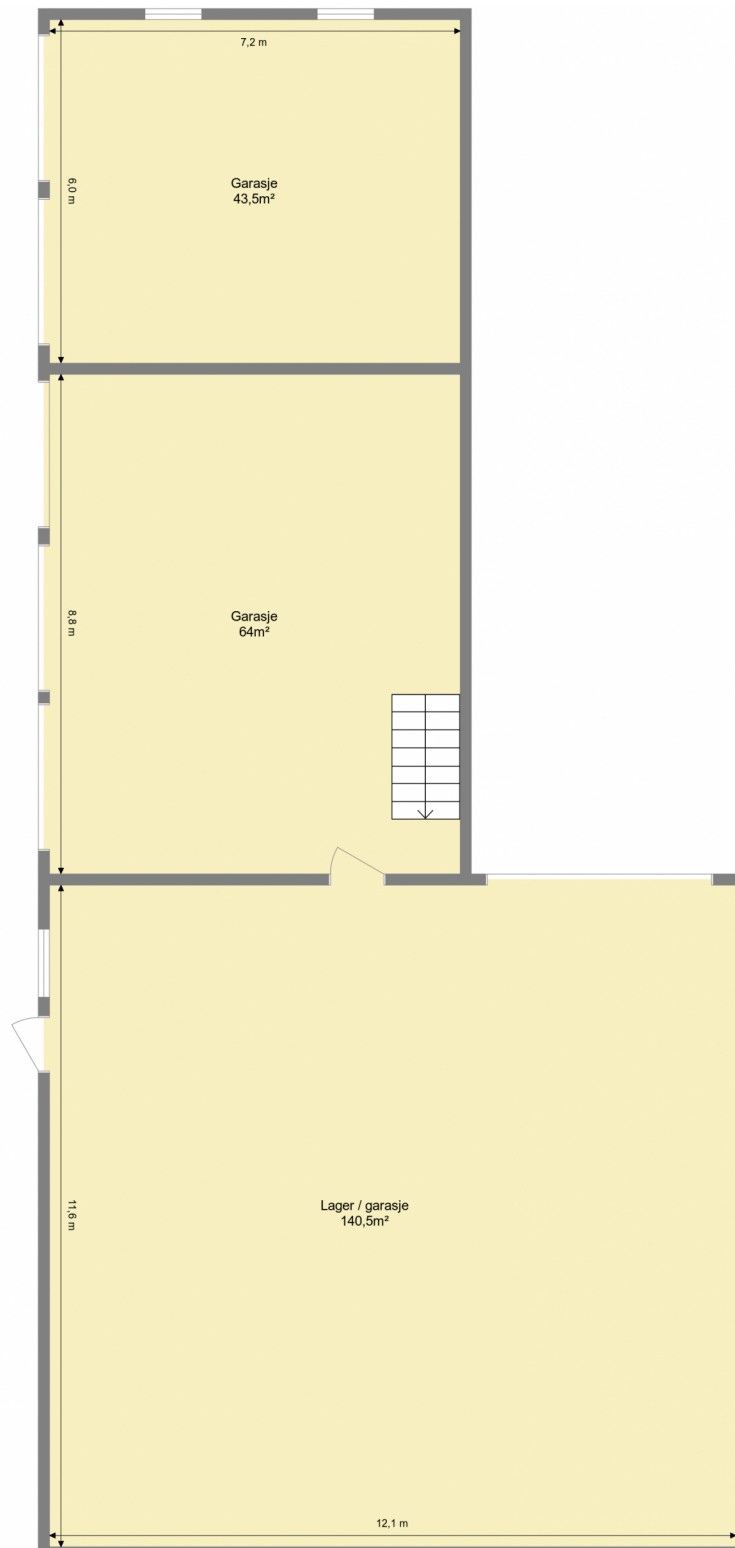
1. Etasje

Bruksarealet inkluderer innvendige vegger og er større enn summen av rommenes gulvareal.
Planskissen er en illustrasjon over rominndelingen, og er ikke i målestokk. Mindre avvik kan forekomme.

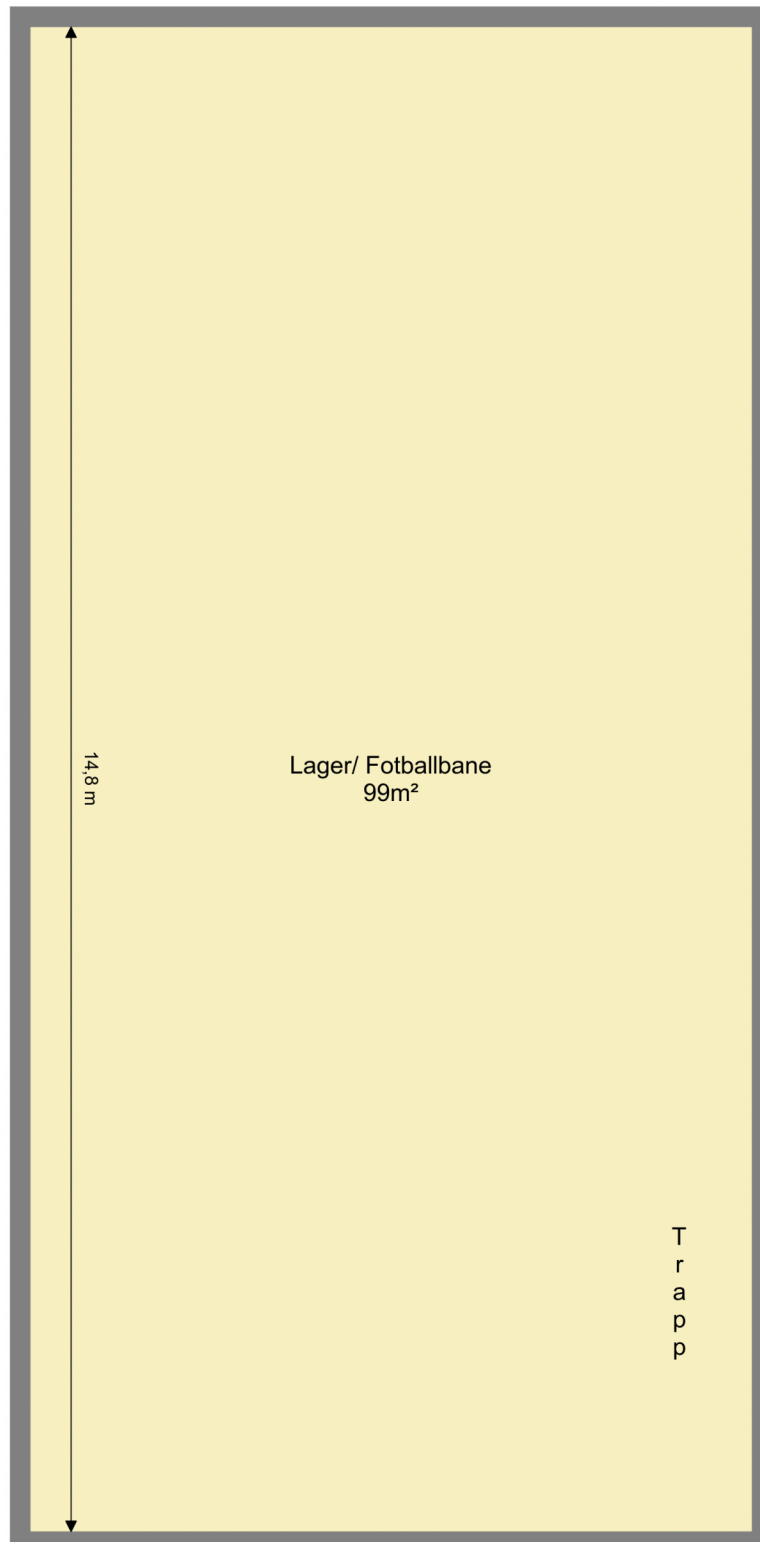
Sortasvegen Uthus/ garasje 2. Etasje

Bruksarealet inkluderer innvendige vegger og er større enn summen av rommenes gulvareal.
Planskissen er en illustrasjon over rominndelingen, og er ikke i målestokk. Mindre avvik kan forekomme.
