TILSTANDSRAPPORT

Gløshaugveien 7

21.05.2025

Befaring utført den 16.05.2025 av:

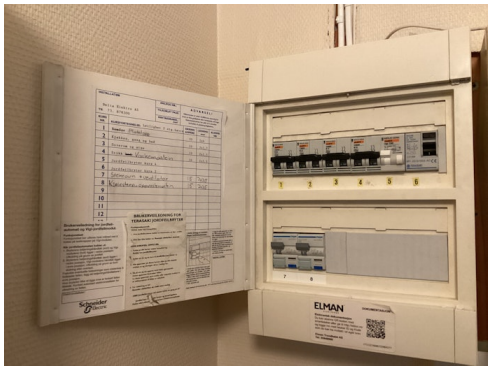
Hvordan er bereder tilkoblet strøm?
Varmtvannstanken er produsert etter 2014 og er tilkoblet i stikkontakt.
I 2014 kom det nye krav, der hvor at nye varmtvannsberedere
som monteres over >1500W skal fast tilkobles. NEK400:823.55

Kommentar:
På denne boligen anbefales det at det utføres en kontroll av EL-anlegget av EL-fagmann i forbindelse med eierskifte av bolig dette med bakgrunn i EL-sikkerhet og at undertegnede takstmannen ikke innehar spesialkompetanse på EL-anlegg. Dersom EL-arbeider er utført etter 01. juli 1999 er det huseiers ansvar og oppbevare, eventuelt fremskaffe samsvarserklæring fra utførende elektriker.
