Myrvegen 34

7550 HOMMELVIK

Tilstandsrapport

Eierskifte

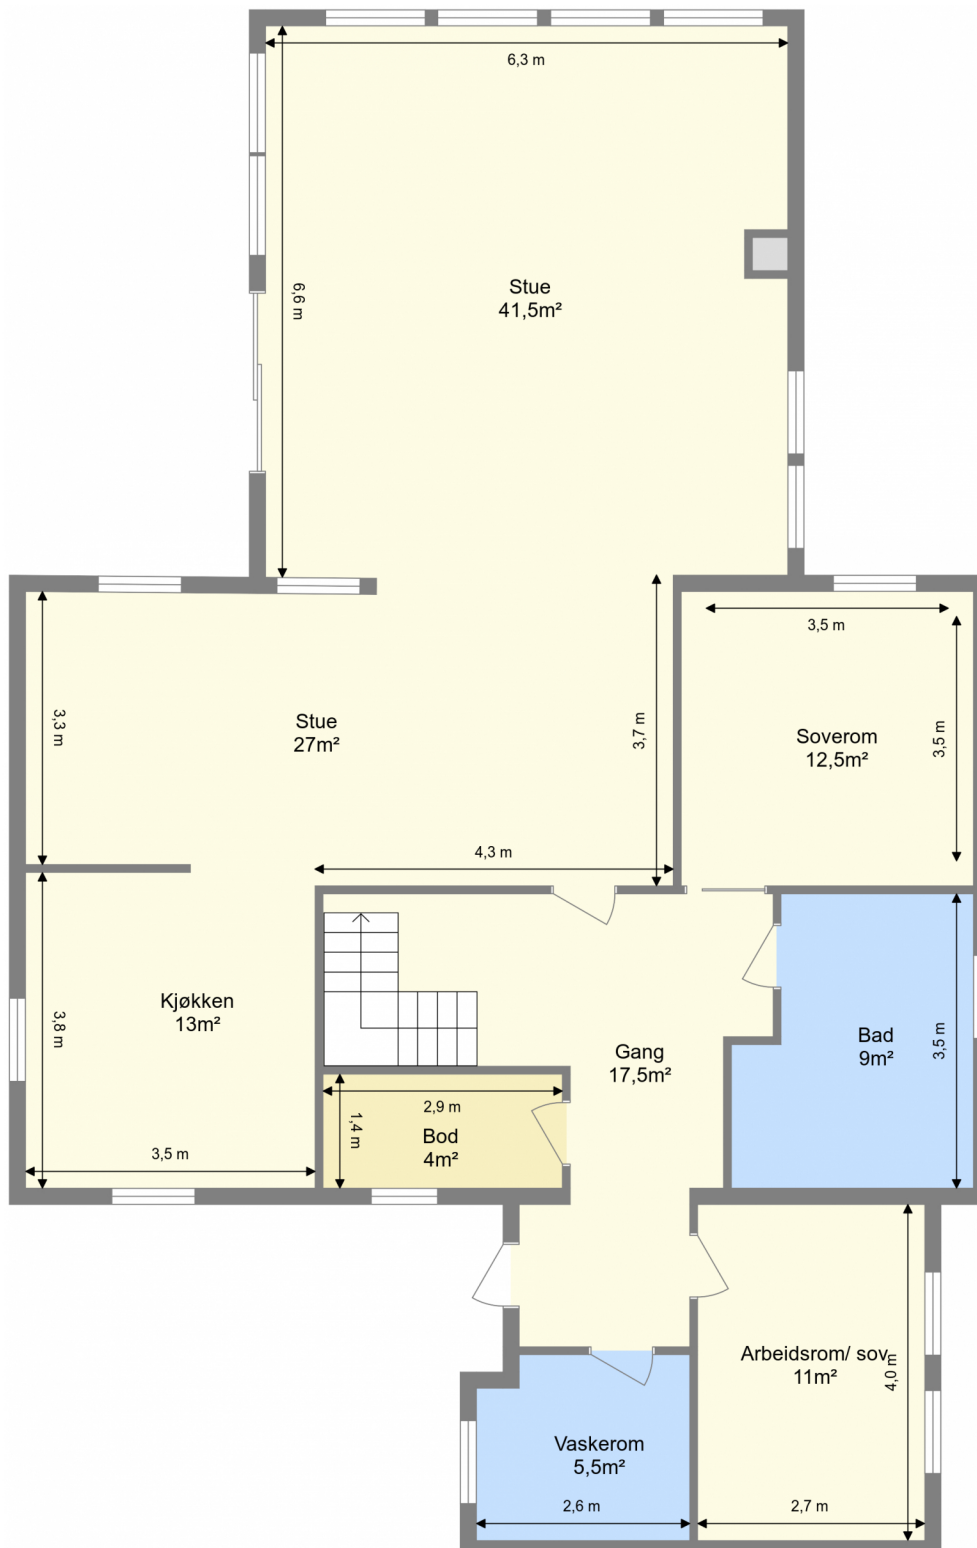
1. Etasje

Bruksarealet inkluderer innvendige vegger og er større enn summen av rommenes gulvareal.
Planskissen er en illustrasjon over rominndelingen, og er ikke i målestokk. Mindre avvik kan forekomme.
